**Pielaveden Lukio**

**KUNTOARVIO**

Rakenteiden, rakennusosien ja LVIS –järjestelmien tarkastuksen on tehnyt Mittavat Oy:stä RI AMK, rakennusterveysasiantuntija Lotta Yrjänä, asbesti- ja haitta-aineasiantuntija Sami Rissanen sekä kuntotarkastaja Matti Partanen. Rakennuksen kuntoarviotarkastus tehtiin loka- marraskuussa 2023.

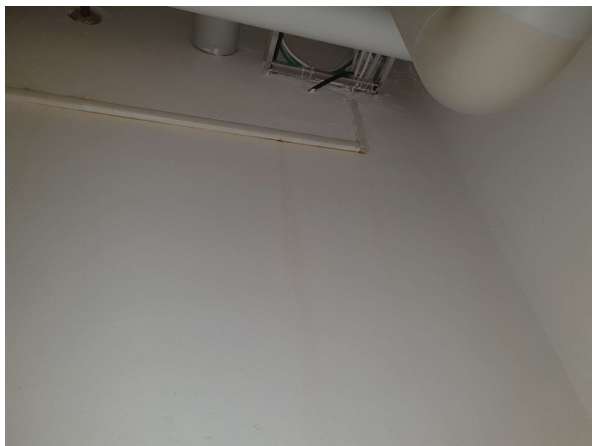
Käytävällä on lasivillapintaisia akustiikkalevyjä. Pinnoittamattomat levyt voivat aiheuttaa kuituja sisäilmaan. Käytävällä varaston oven vieressä seinässä on useita veden valumajälkiä, jotka ovat tulleet käyttövesiputkissa olleista pistemäisistä vuotoista. Vuotoja ei nyt havaittu ja seinät olivat kuivat.

*Seinässä veden valumajälkiä*

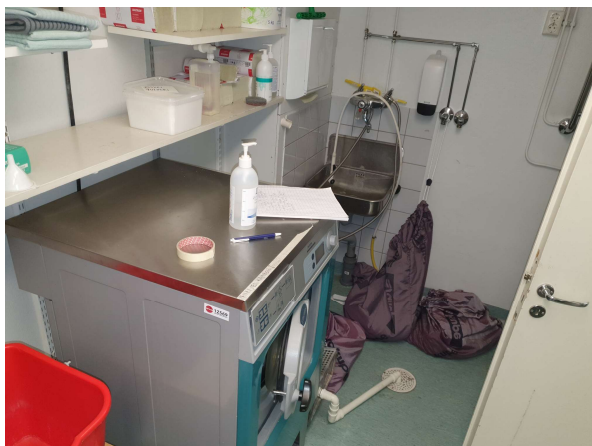
*Pyykkitupa*

Pyykkituvassa on lattiassa pintana muovimatto. Matto kupruilee irti alustasta ja seinänostoista. Koko lattian alueella havaittiin kohonnuttua kosteutta. Maaperäkosteus vaurioittaa lattiamattoa ja mattoliimaa. Lisäksi arkistihuoneen vastaisen seinän alaosassa ja hormikotelon alaosissa havaittiin kosteutta ja kosteudesta aiheutunutta turpoamaa/kupruilua.

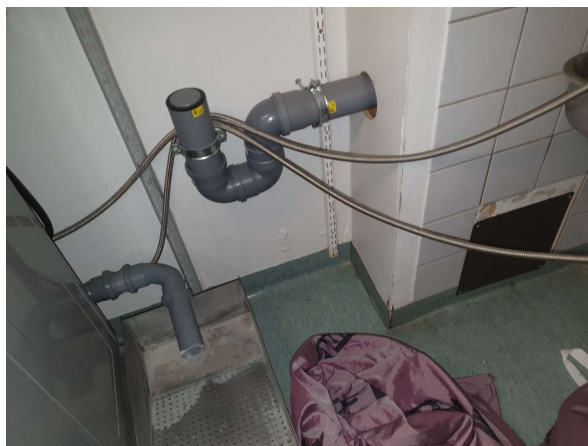
*Arkiston vastaisen seinän alaosissa kosteutta*

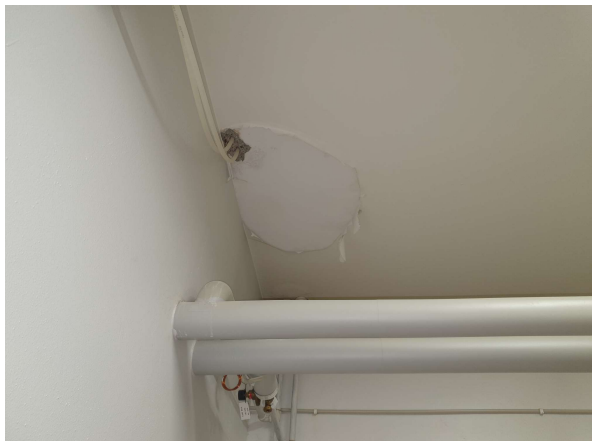
Varastotilassa 007 on iv-kone ja paljon tavaraa. Lattiapinta on näkyviltä osin maalattua betonia. Maali on välttävässä kunnossa. Katossa on halkeama ja maalipinta on kuoriutunut irti. Katossa havaittiin hieman kohonnuttua kosteutta pintakosteudenosoittimella. Ko. kohdassa yläpuolella on jakelukeittiön

*Katon maalipinta irti*

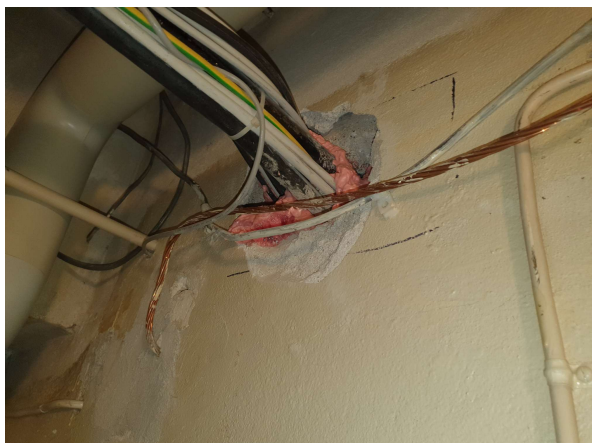
Teknisen tilan edustalla käytävällä on sähköläpivientejä, jotka on tiivistetty palouretaanilla. Tämä ei ole riittävä tiivistystapa ko. läpivienteihin, vaan se tulisi tehdä palomassalla.

*Läpivienti tiivistetty uretaanivaahdolla*

- Sähköpääkeskuksen muovimaton alapuolinen kosteus voidaan mitata varmuudella viiltomittauksella.
- Tiivistetään läpiviennit palokatkomassalla, tai muulla asiaan kuuluvalla tiivisteellä.

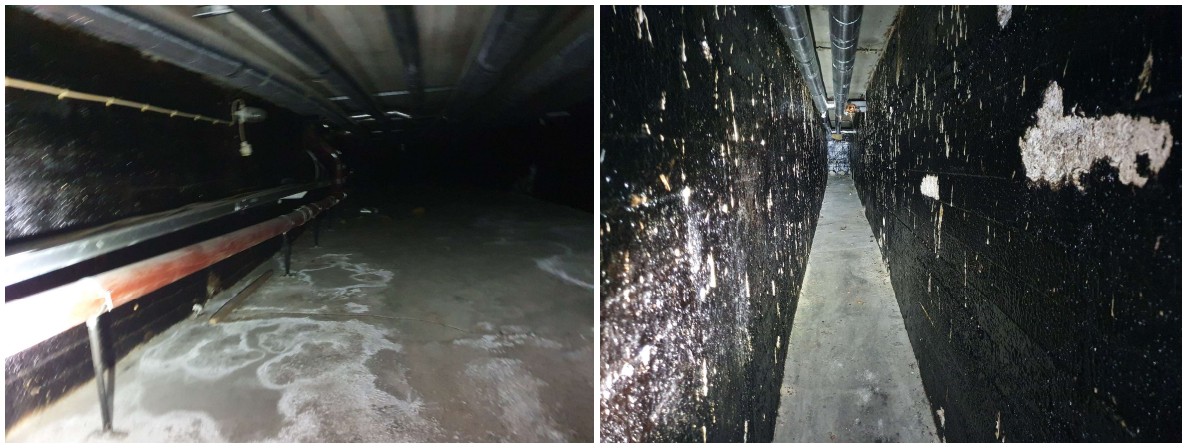
Kellaritiloissa on runsaasti pikipintaisia maanvastaisia seiniä. Pikeä on esim. putkitunneleissa ja ampumaradalle johtavassa käytävässä. Piki sisältää PAH-yhdisteitä. Aistinvaraisesti kellarin tiloissa havaittiin vahva kreosootin haju. Haju on havaittavissa jo ylemmässä kerroksessa liikuntasalin käytävällä. Kellarin käytävän piestä otettiin materiaalinäyte, joka toimitettiin tutkittavaksi Työterveyslaitokselle Kuopioon. Analyysivastauksen mukaan Naftaleenia näytteessä oli 4,4 mg/kg ja PAH-yhdisteiden kokonaismäärä oli 220 mg/kg. Tämä ylittää vaarallisen jätteen rajan.

*Kaarevalla osalla lattiassa vanhoja vesijälkiä Putkitunneleiden seinästä piki irtoillut*

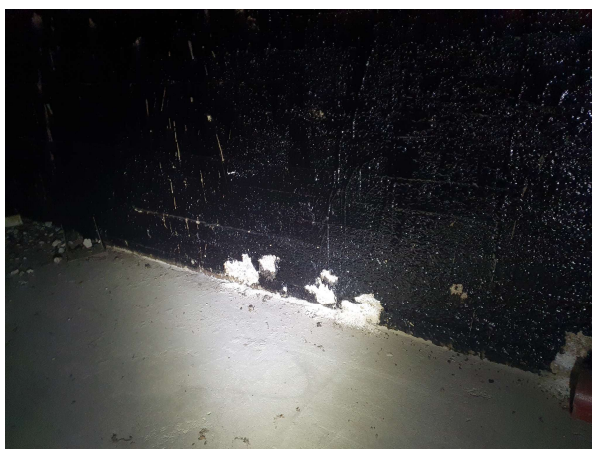
Tila 028 Itä-päädyn käytävällä on kosteutta lattiassa ja seinien alaosissa. Seinien ”pikikerros” on irtoillut maaperäkosteuden vaikutuksesta. Kosteassa, vanhassa ja lämpimässä betonirakenteessa on otolliset olosuhteet mikrobien kasvuun. Kellarissa on poikkeava haju, huono ilma.

*Kellarin seinillä pikisively, joka paikoin hilseillyt. Piessä on PAH-yhdisteitä.*

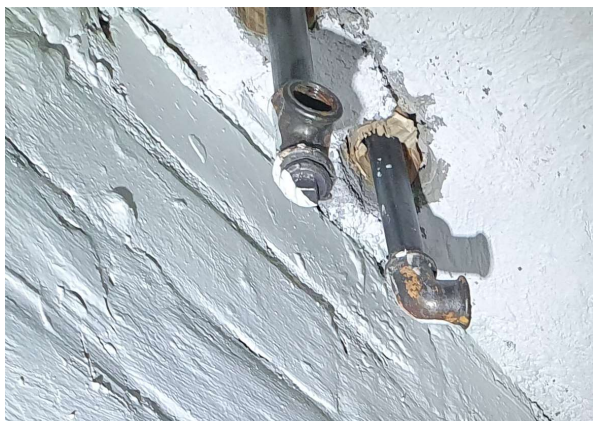
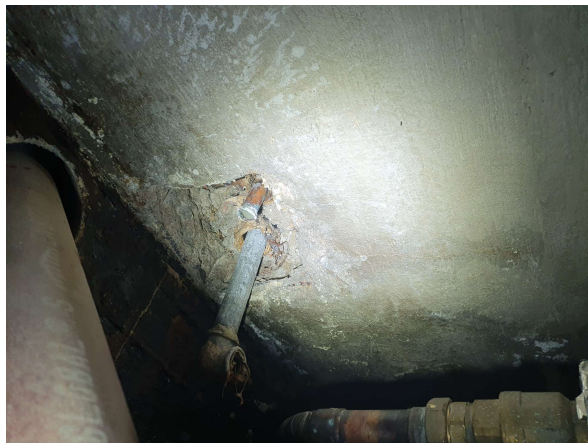
Liikuntasalin puoleisessa kellarissa havaittiin useita tiivistämättömiä läpivientejä välipohjasta. Läpivientejä on mm. putkitunneleissa ja ampumaradalla. Läpivientien kautta ylempiin kerroksiin voi kulkeutua kellarista epäpuhtauksia ja kreosootin hajua.

*Kellaritiloissa tiivistämättömiä läpivientejä*

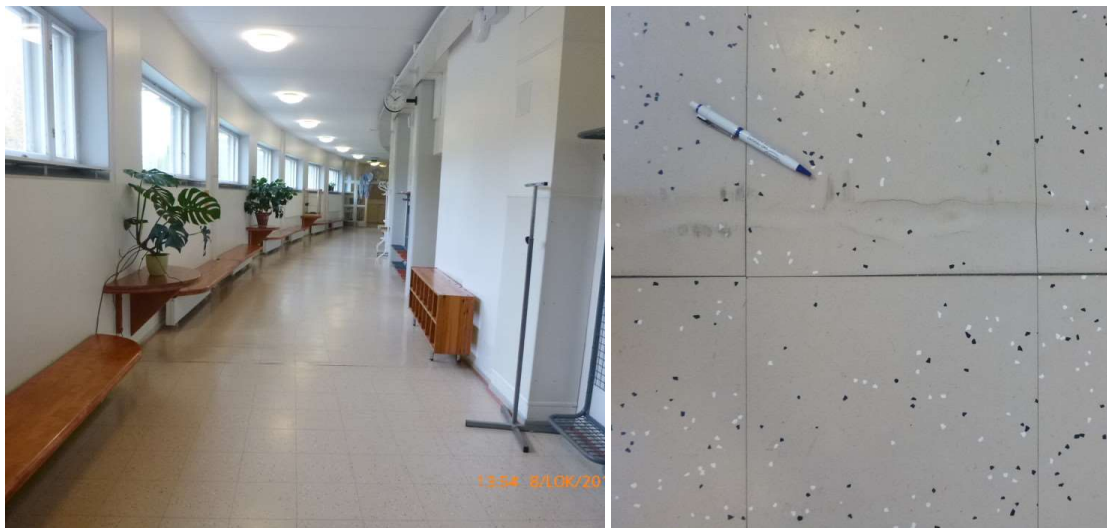
Tilan 105 käytävällä lattian vinyylilaatoituksessa havaittiin painauma alkuperäisen ja laajennusosan rajapinnassa.

*1.kerroksen käytävällä länsipäässä kaarevan osan liitoksessa on lattiassa painauma.*

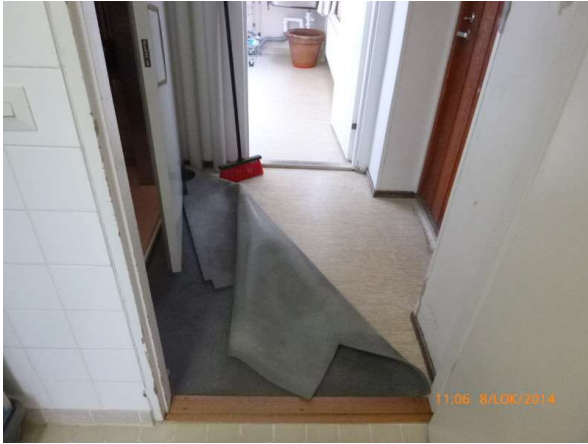
Tila 108 Tuulikaappi keittiöön: Lattiassa on kosteutta. Kumimatto aiheuttaa hajua sisäilmaan. Kumimaton ja muovimaton yhdistelmä on huono ratkaisu, koska muovimatto alkaa hajoamaan saadessaan kosteutta. Kosteus ei pääse haihtumaan kumimaton alta.

*Tila 108 Keittiön tuulikaapin muovi- ja kumimaton yhdistelmä aiheuttaa paikallisen sisäilmaongelman. Lattiasta mitattiin hieman kohonneita kosteuskokemia. Tuulikaapissa on kumimatosta irtoavaa hajua.*

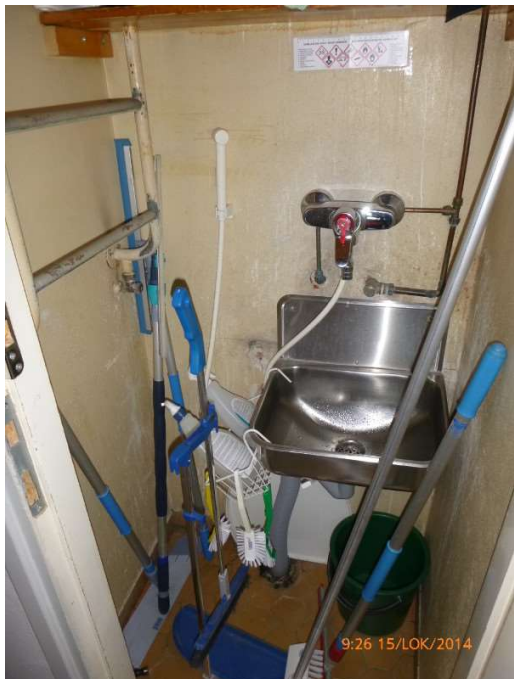
Tila 137 Kapean käytävän siivouskomero on alkuperäisessä asussa. Pinnat ovat huonossa kunnossa.

*Tila 137 Pukuhuoneiden käytävän siivouskomeron pinnat ovat huonossa kunnossa.*

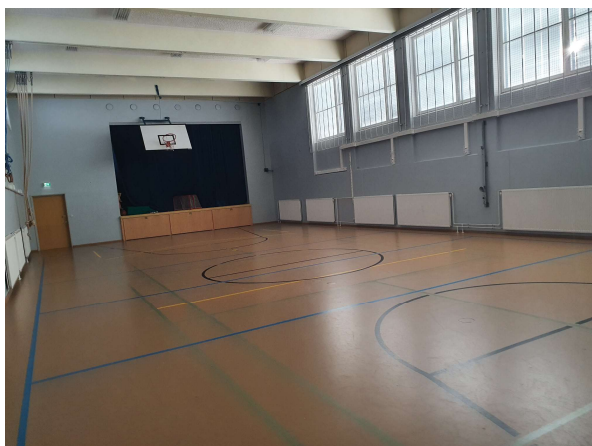
*Liikuntasali*

Salin katossa olevat akustiikkalevyt ovat rikkoutuneet. Avoimista villapinnoista irtoaa kuituja sisäilmaan mm. ilmavirtausten mukana. Liikuntasalin sisäilma on aistinvaraisesti arvioituna tunkkainen. Liikuntasalin lattian muovimatossa on pientä kulumaa.

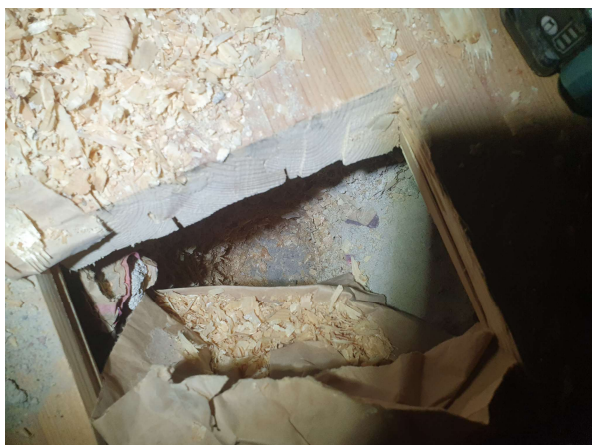
*Liikuntasalin lattian rakenneavaus*

Aistinvaraisesti arvioituna rakenteessa havaittiin mikrobiperäinen haju. Sahanpurusta otettiin materiaalinäyte mikrobianalyysia varten. Näytteestä löytyi heikko viite vaurioista. Näytteessä oli kuitenkin useita eri kosteusvaurioindikaattorimikrobeita. Tämän perustella voidaan arvioida, että tämä ei ole normaalia. Koska kuntoarviossa ei haluttu tehdä rakenneavausta liikuntasalin puolelle, valikoitiin avauspaikka siten, että se ei jää näkyville. Tämän vuoksi rakenneavausta ei ole tehty ns. riskeimpään paikkaan. Liikuntasalin puolella rakenteen vaurioitumisriski on suurempi, koska lautalattian päälle on asennettu tiivis muovimattopinnoite. Tämä estää rakenteessa mahdollisesti olevan kosteuden tasaantumisen sisäilmaan. Puukoolattu lattiarakenne ei ole tiivis, joten rakenteesta pääsee sisäilmaan epäpuhtauksia ilmavirtausten mukana.

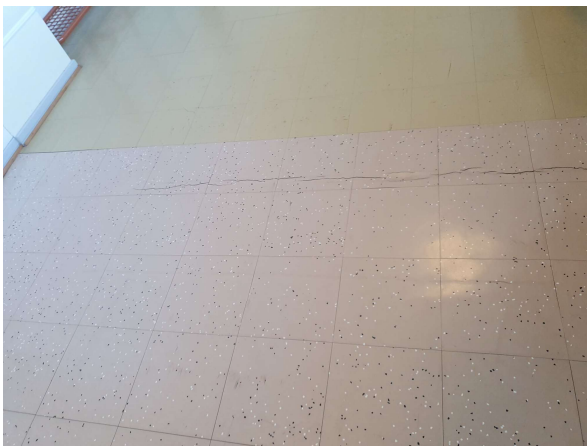
*3. kerroksen käytävän lattiassa on murtuma alkuperäisen ja laajennusosan rajapinnassa*

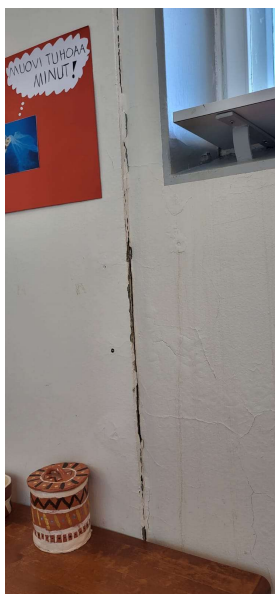
3. kerroksen käytävällä vanhan ja uuden osan liitoksessa on edeltävänä talvena ollut pidempiaikainen kosteusrasitus syöksytorven vuodon vuoksi. Liitoksen päällä oleva lastulevy on kosteus- ja mikrobivaurioitunut. Ko. kohdassa tiiliseinän sisäpinta on vuodon vuoksi mennyt ”kopoksi”. Lisäksi jalkalistat ovat vaurioituneet kosteudesta.

*Käytävällä vanhan ja uuden osan liitoksessa vuoto.*

- Tiivistetään iv-kanavien läpiviennit asianmukaisesti.
- Käytävällä olevan laajennusosan liitoksen vaurion korjaaminen.

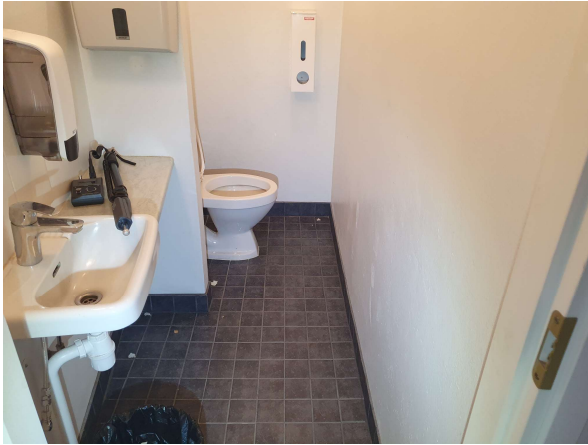
Tila 135-136 Käytävän wc ja toimiston wc 138 on remontoitu vuoden 2014 jälkeen. Tilat ovat hyväkuntoisia. Lattiapinnat ovat laatoitettuja. Seinäpinnat ovat maalattuja. Tilassa 135-136 kosteus on koholla wc-istuimen luona lattiassa.

*Wc 135-136 remontoitu*

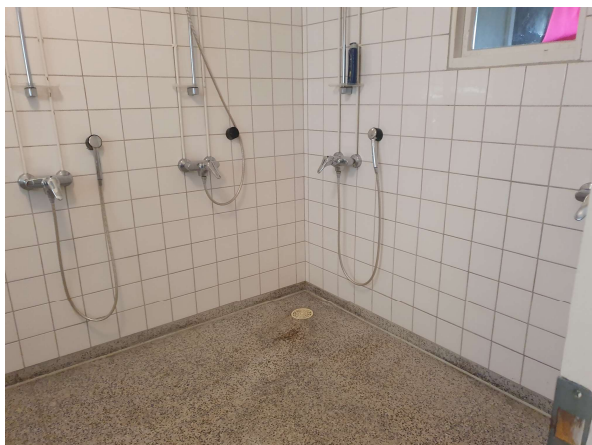
*Suihkutiloja*

Pukuhuoneiden suihkutiloissa lattia on alkuperäinen mosaiikkibetoni. Seinäpinnat ovat laatoitettuja. Lattioissa havaittiin kosteutta koko pesuhuoneiden osalla. Lattian ja seinien rajapintojen tiivistykset ovat osin auki.

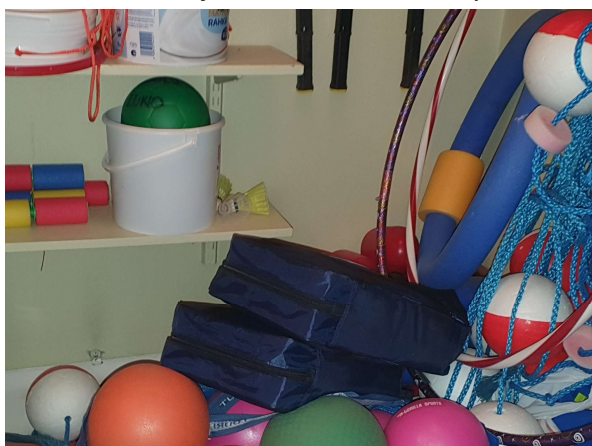
Suihkutilat 147 ja 150 ovat varastokäytössä. Tilat olivat täynnä tavaraa, eikä niitä voitu tarkastaa.

*Pesutila täynnä tavaraa*

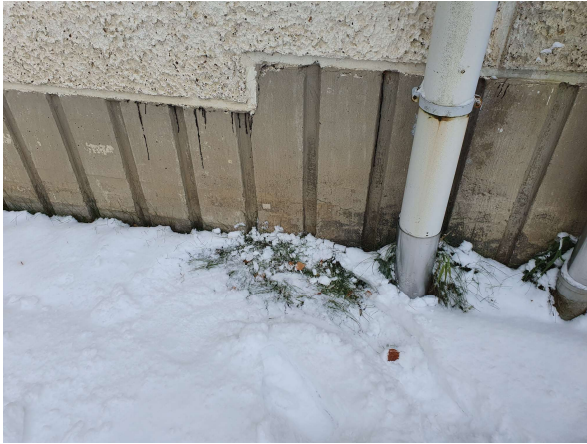
Rakennuksen ympärillä on nurmetettuja viheralueita. Nurmikko ulottuu sokkeliin asti monilla seinustoilla. Seinässä kiinni kasvava nurmikko lisää rakenteiden kosteusrasitusta. Lumipeitteen vuoksi nurmialueita ei voitu tarkastaa.

*Nurmikko kasvaa sokkeliin asti*

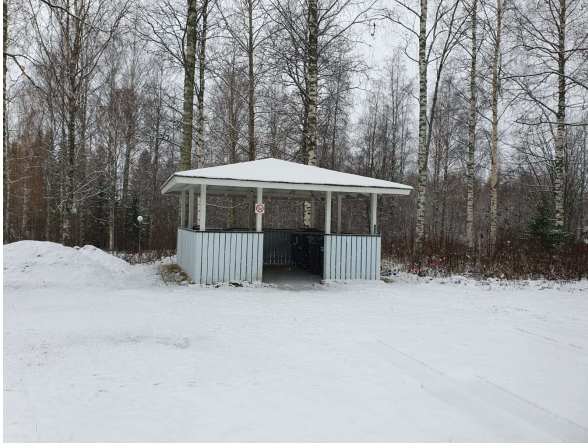
Jätekatos

Tontilla on puurakenteinen jätekatos. Seinälaudoituksen alaosat ovat lähellä maanpintaa ja niissä on kosteusjälkiä. Katos on tyydyttävässä kunnossa. Katoksen edustalla on monttu, johon vesi jää seisomaan.

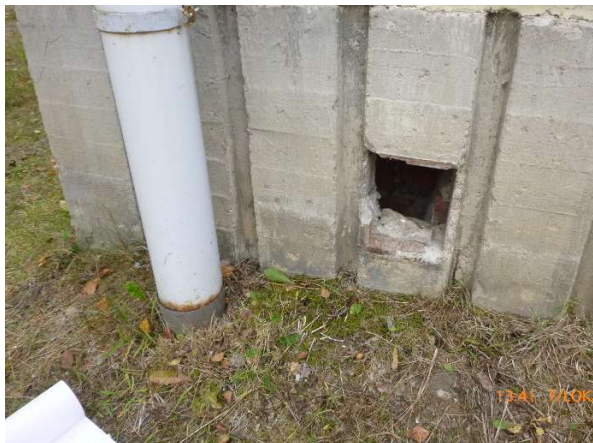
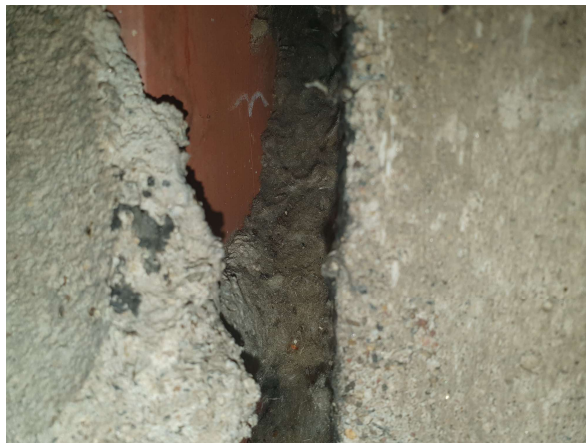
Lisäksi sokkelissa olevista aukoista havaittiin lämmöneristeenä myös mineraalivillaa tilojen 124 ja 124 kohdalla.

*Tilojen 123-124 kohdalla sokkelissa olevasta aukosta kuvattua seinärakennetta ulkoa sisään päin: betoninen perusmuuri, bitumi, villaeriste, reikätiili.*

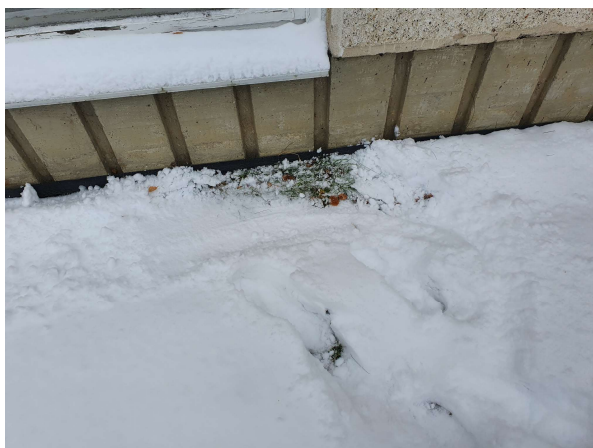
*Etupihalla keittiön kohdalla näkyy pienellä alalla perusmuurilevyä.*

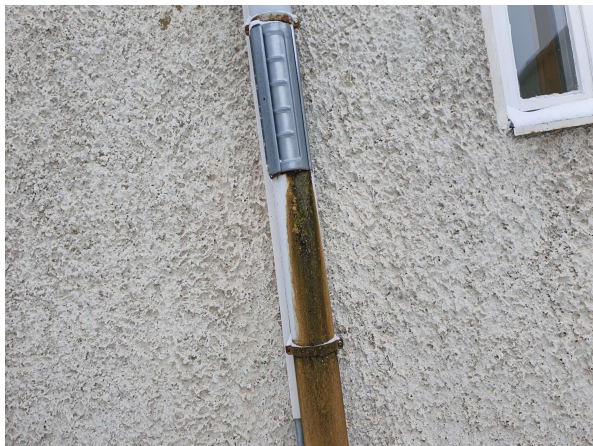
*Syöksytörvien tarkastusluukkujen kohdalla vuotojälkiä*

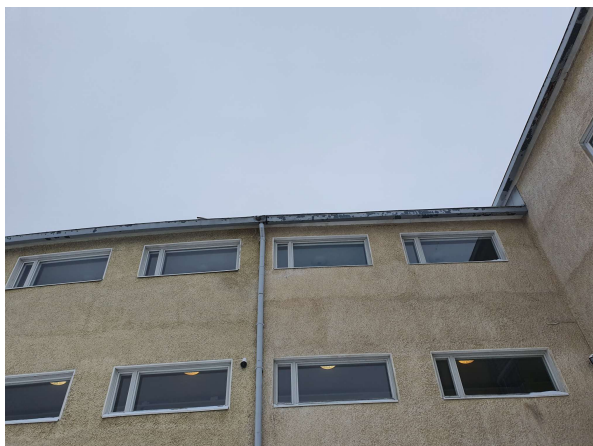
*Takasivulla kouru vuotanut ja kastellut seinää*

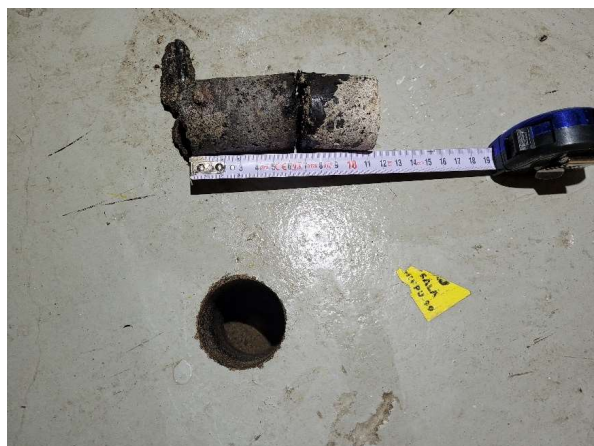
*Alapohjarakennetta*

Alapohjarakenteen piessä havaittiin voimakas kreosootin haju. Piestä otettiin materiaalinäyte, joka toimitettiin tutkittavaksi Työterveyslaitokselle Kuopioon. Analyysivastauksen mukaan naftaleenia näytteessä oli yli 1600 mg/kg ja PAH-yhdisteiden kokonaismäärä oli yli 19 000 mg/kg. Tämä ylittää vaarallisen jätteen rajan reilusti. Lisäksi PAH-yhdisteillä on vaikutusta sisäilman laatuun ja terveellisyteen, tarkemmin aiheesta kohdassa 4.1.1

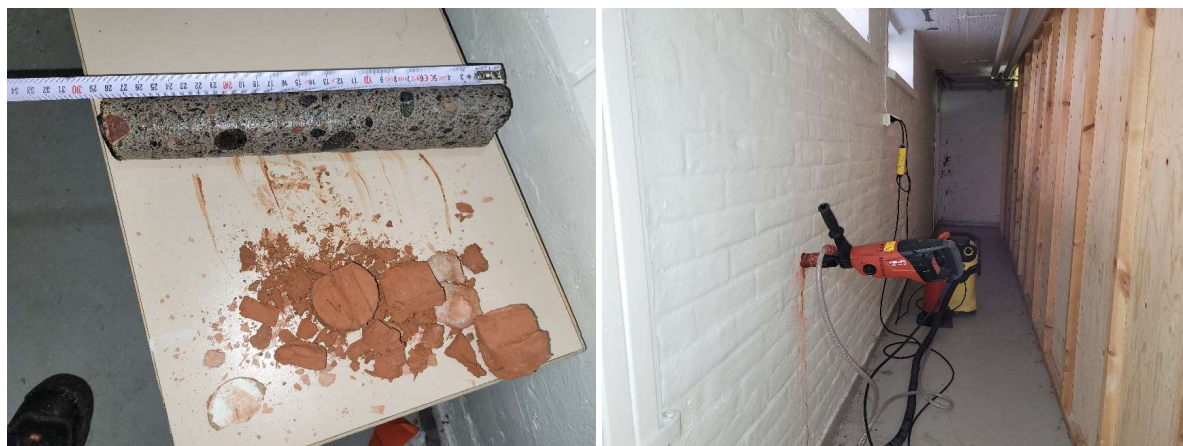
*Maanvastaista seinärakennetta*

Piestä otettiin materiaalinäyte, joka toimitettiin tutkittavaksi Työterveyslaitokselle Kuopioon. Analyysivastauksen mukaan Naftaleenia näytteessä oli alle 25 mg/kg ja PAH-yhdisteiden kokonaismäärä oli yli 9 000 mg/kg. Tämä ylittää vaarallisen jätteen rajan reilusti.

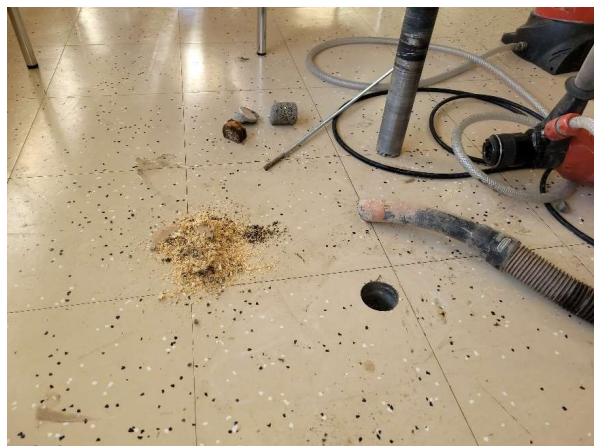
*Rakenneavaus*

Eristetilassa oli aistinvaraisesti arvioituna selkeä mikrobiperäinen haju. Purueristeestä otettiin näyte mikrobianalyysia varten. Näytteestä löytyi heikko viite vaurioista. Rakenteessa oleva purueriste oli osittain tummunut. Purueristeestä otettiin materiaalinäyte kloorianisolia varten. Näytteestä löytyi pieni määrä 2,3,4,6-tetrakloorianisolia. Havaittu määrä ei todennäköisesti ylitä sisäilmassa hajukynnystä.

Pintabetonivalu on tehty muotin päälle. Muotti on jäänyt rakenteen sisään. Rakennusaikana betonivalun jälkeen muottilautoitukseen ja puruun on kohdistunut suurta kosteusrasitusta. Vastaavanlaisia kaksoislaattapalkistoja eli ns. arkkurakenteita on pääaulan portaikossa 1. ja 2. kerroksen välissä sekä 2. ja 3. kerroksen välissä.

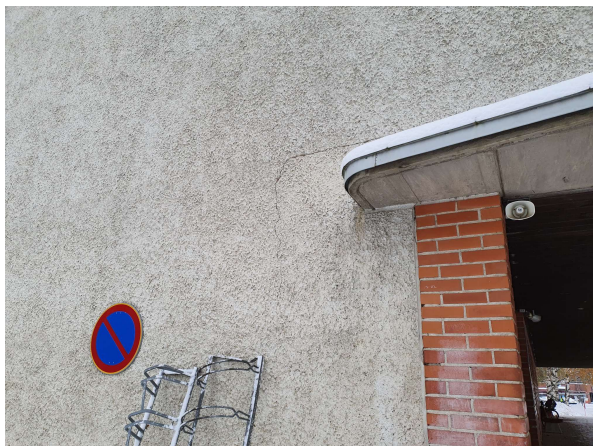
Ulkoverhouksessa havaittiin halkeamia. Tiiliverhouksen ulkonurkka on rapautunut tilan 143 nurkalta.

*Ulkoverhouksessa halkeamia.*

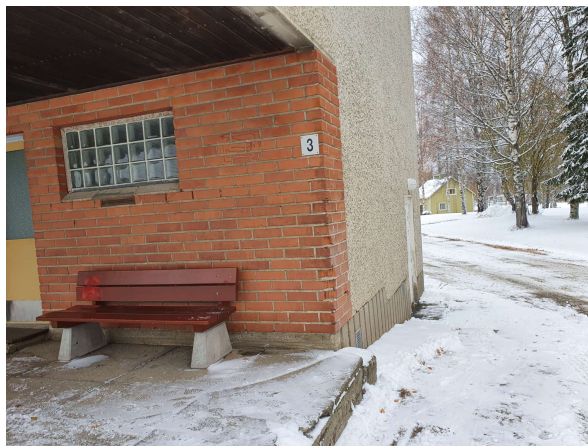
*Tiiliverhouksen nurkka rapautunut*

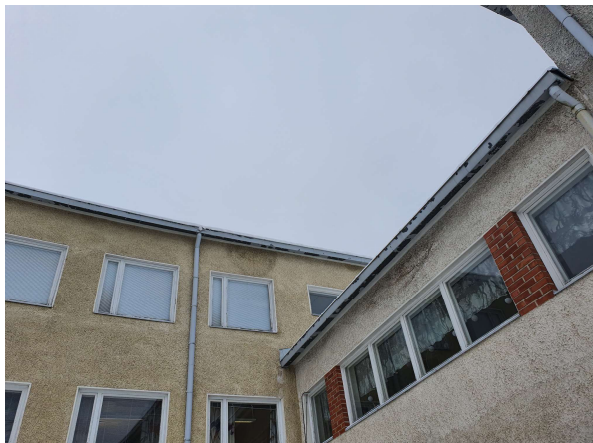
*Ulkoseinissä näkyy kolme vesivuodon merkkejä etupihan puolella.*

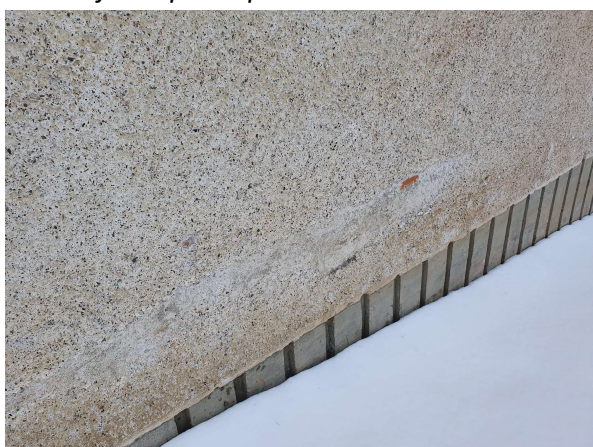
*Rappausta paikoin irti*

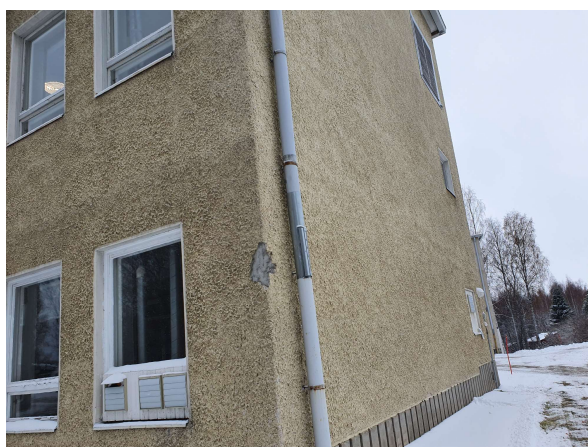
*Nurkalta rappaus irti*

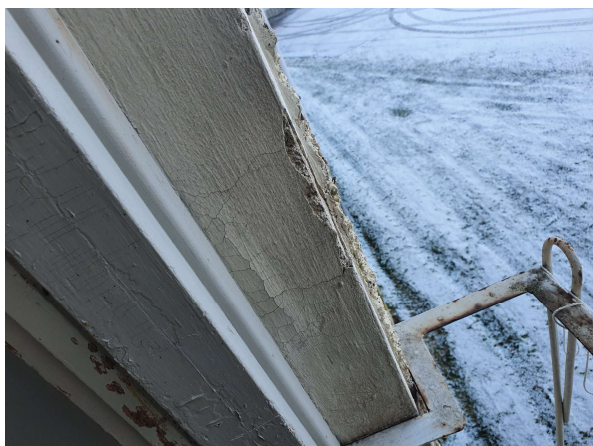
*Parvekeovien pielen rappaukset halkeilleet*

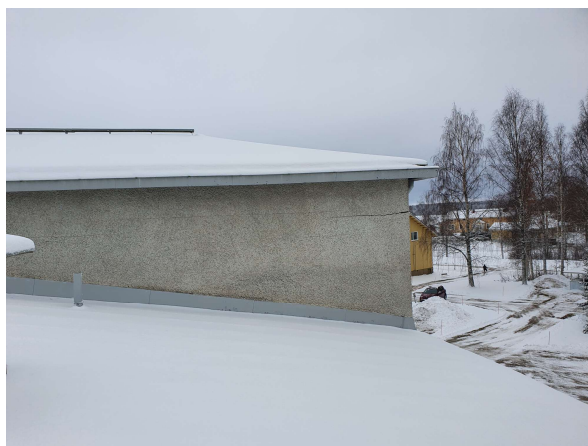
*Rappauksessa halkeamia*

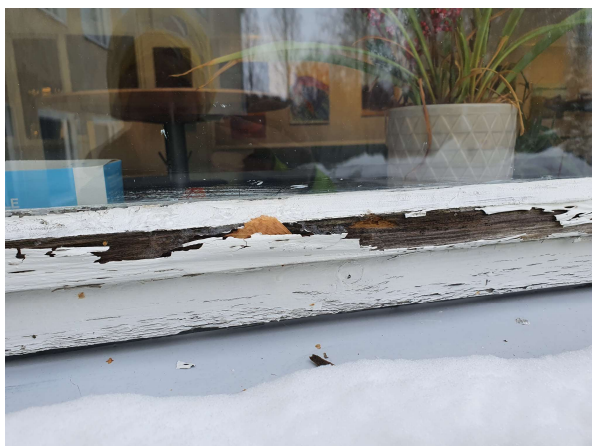
Alkuperäiset ikkunat ovat huonokuntoisia. Ikkunoiden maalipinta on hilseillyt. Ikkunoiden ulkopokissa havaittiin lahovaurioita. Paikoin ikkunoiden ulkolasin ulkopuolisia listoja on irronnut. Ikkunalaseja voi irrota.

*Ikkunoista maalipinta irti, uloimmissa osissa lahoa*

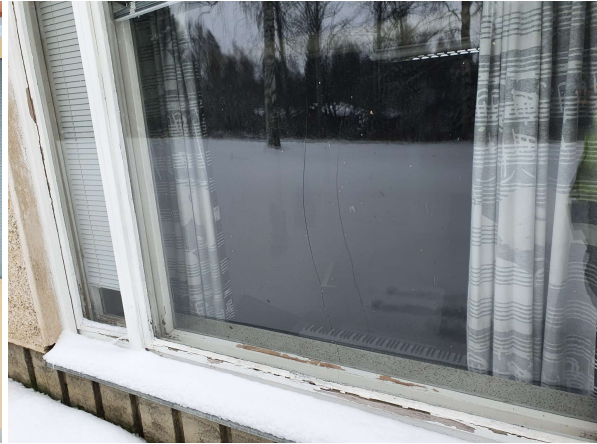
*Ikkunalaseja halki kellarin luokkatiloissa*

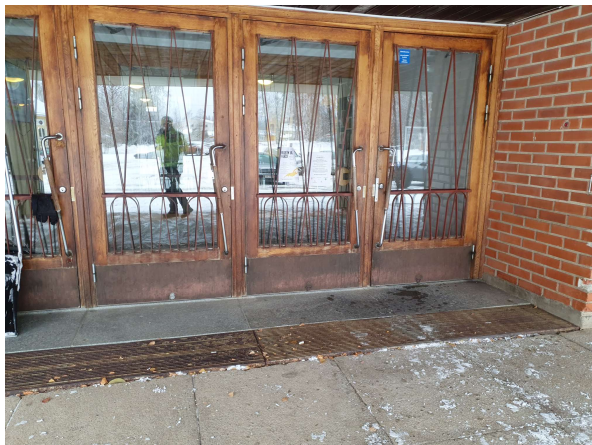
*Pääovet ovat hatarat.*

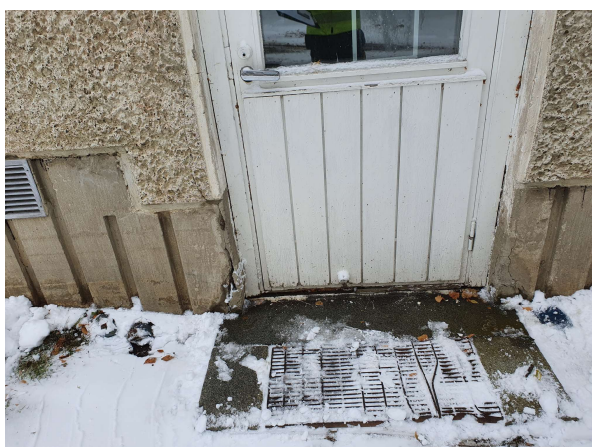
Liikuntasalin käytävään johtava ovi on puupaneeliovi. Ovi on lähellä maanpinnan tasoa, kynnyspellitystä ei ole. Oven karmin alaosassa on lahovaurio. Toimistoon 133 johtava puupaneeliovi on tummunut ja märkä alaosastaan.

*Liikuntasalin portaikon oven karmi laho*

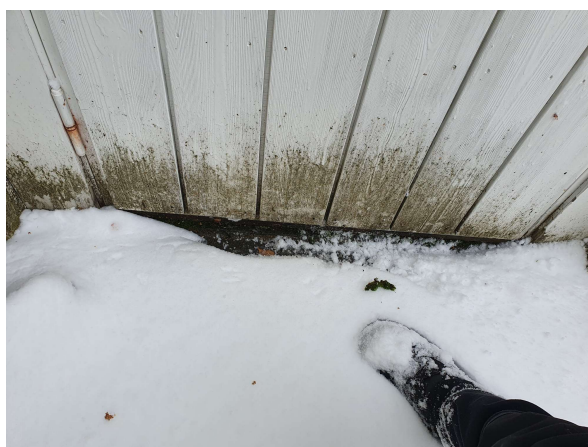
*Toimiston 133 ovi tummunut alaosa*

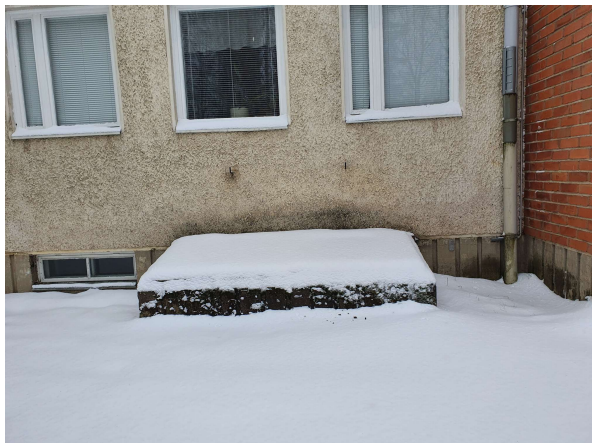
Rakennuksen itäpuolella on alkuperäinen polttopuuluukku ja puupaneeliovet kellariin. Luukkujen saranat ovat rikkoutuneet ja luukut ovat ruosteessa. Ovet ovat huonokuntoiset ja hatarat. Luukusta on roiskunut seinälle vettä, seinällä on kosteusjälki luukun yläpuolella

*Kellariin johtavasta luukusta roiskunut vettä seinälle*

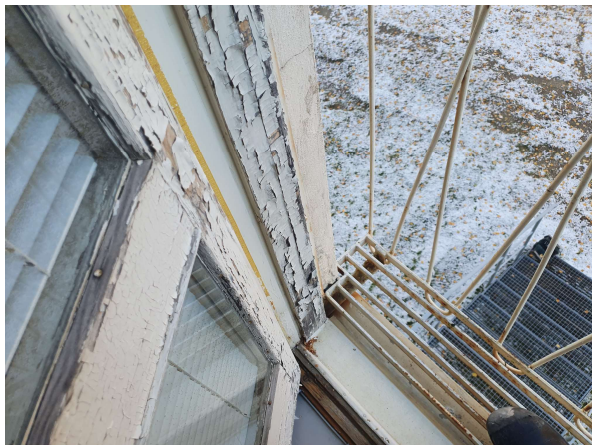
Ranskalaisten parvekkeiden ovet (5 kpl) ovat alkuperäisiä ikkunallisia puuovia. Ovet ovat huonossa kunnossa ja vetoisia. Maalipinnat ovat huonossa kunnossa. Ovilehdet hankaavat karmeihin.

*Parvekkeiden ovet ovat huonokuntoisia.*

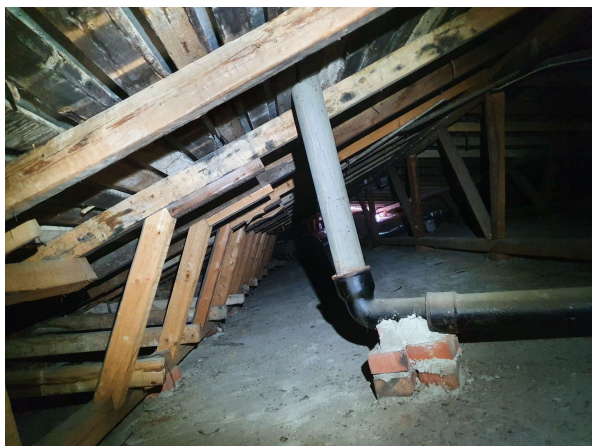
*Yläpohjassa viemärien tuuletusputket eristämättä*

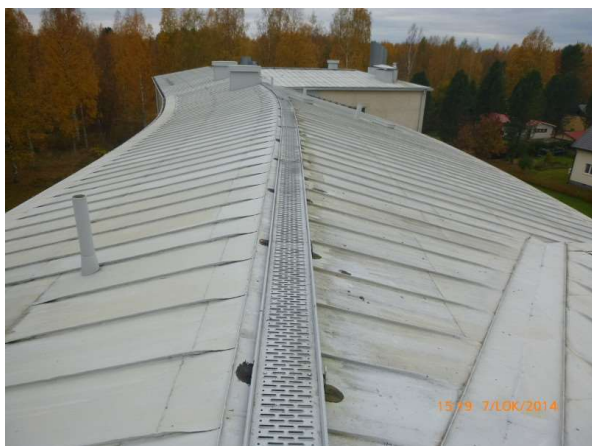
*Kulkusiltojen kiinnitykset pellistä läpi  
(kuva vuodelta 2014)*

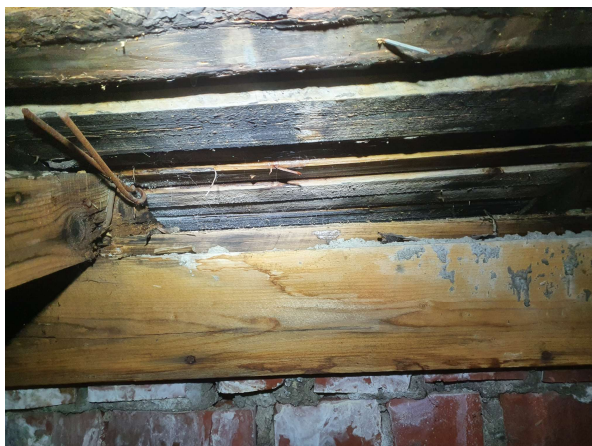
Vesikatteessa havaittiin vuoto portaikon 311 ja sen viereisen käytävän kohdalla. Vuoto on ulkoseinälinjan päälle ja sen ulkopuolella. Vesikatteen kannatinpalkeissa on lahoa. Muualla katteen alapuolisissa rakenteissa havaittiin vanhoja vuotojälkiä, mutta ko. kohdat olivat kuivia

*Vuotokohdalla palkissa lahoa*

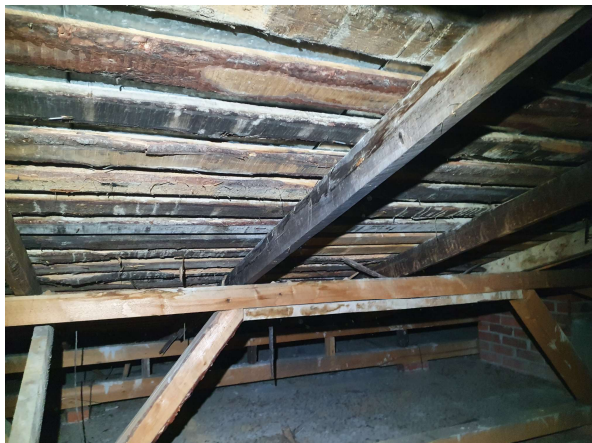
*Katerakenteissa vanhoja vuotojälkiä*

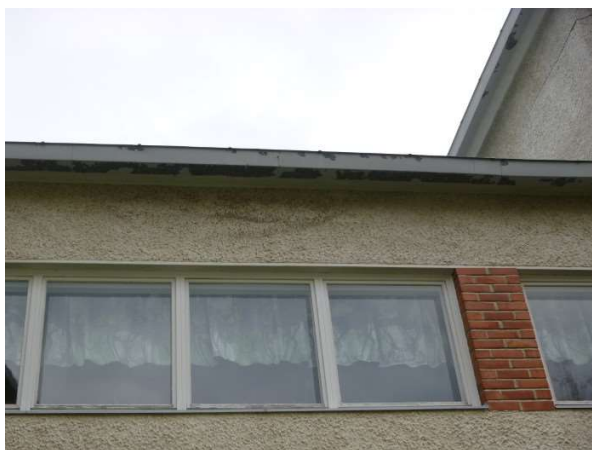
*Rästääät ovat lyhyet. Puolet räystäään mitasta koostuu räystäskourusta.*

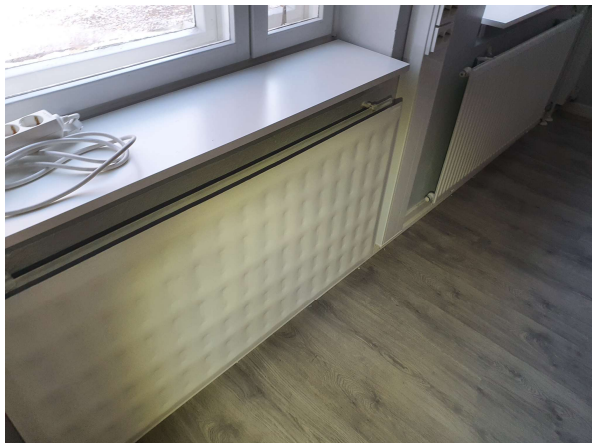
*Osin lämmitysverkosto alkuperäistä*

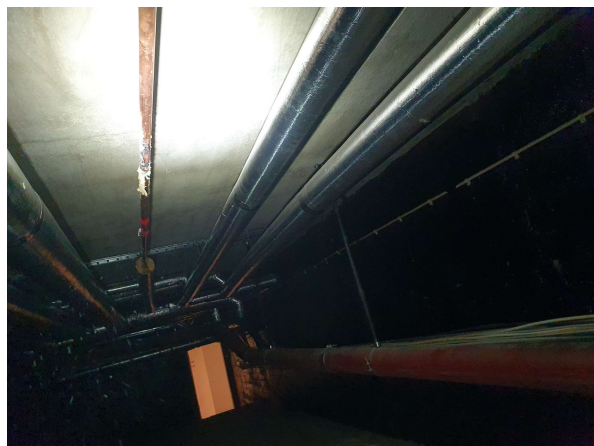
Putkitunneleissa kulkevat käyttövesiputket on eristetty mineraalivillalla. Eristeitä on paikoin irronnut.

*Käyttövesiputket kuparia, putkitunneleissa eristeitä paikoin irronnut*

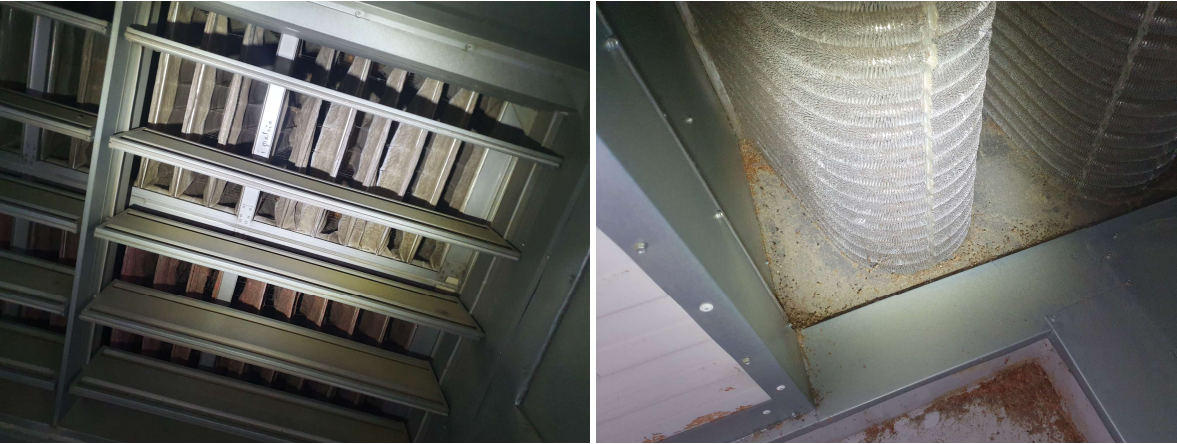
Luokkatilojen tulo-poistoilmanvaihtokone on Mastervent KRS-6-TPN-1W75 vuosimallia 2003. Koneen suodattimet ovat likaiset. Raitisilmakammiossa on runsaasti pölyä.

*Luokkatilojen iv-koneen suodattimet likaiset Tuloilmakammiossa runsaasti pölyä*

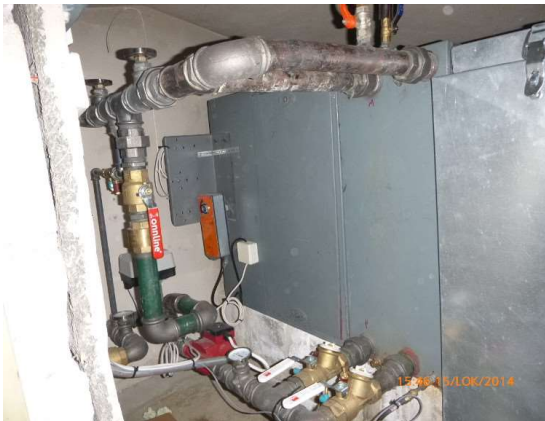
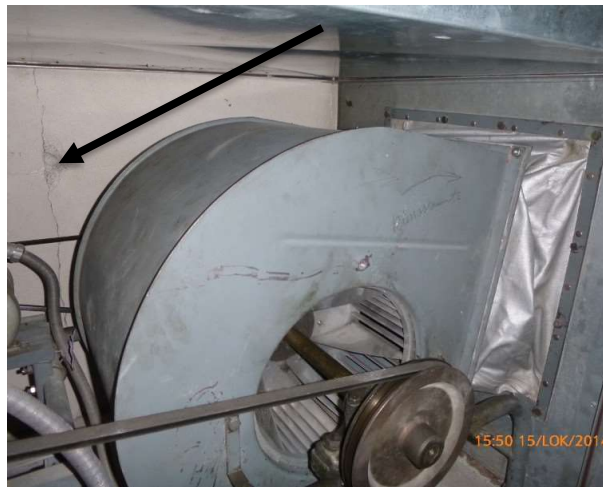
Liikuntasalin tuloilmakone on yläpohjassa rakennuksen matalalla osalla. Koneen takaseinänä on Toja-levy, jonka pinnassa on rappaus. Rappauksessa on vaurioita. Aistinvaraisesti arvioituna iv-konehuoneessa on mikrobiperäinen hajua. Ilmanvaihtokone ei ollut kuntoarviohetkellä toiminnassa.

*Yläpohjassa sijaitseva tuloilmakone. Osa koneen seinistä on rapattua Toja-levyä. Rappauksessa on vaurioita. Vuotoilmavirrat ovat mahdollisia.*

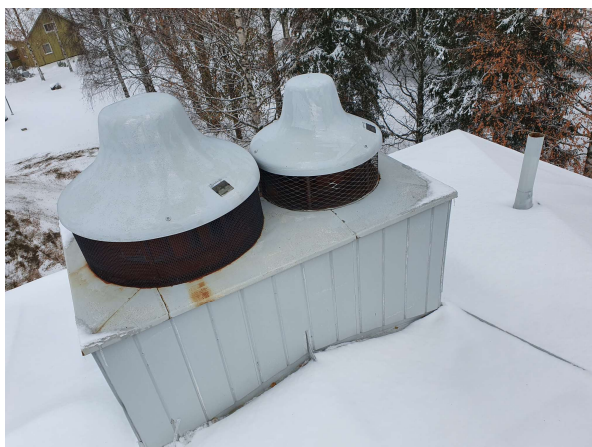
*Liikuntasalin poistoimurit ovat alkuperäiset.*

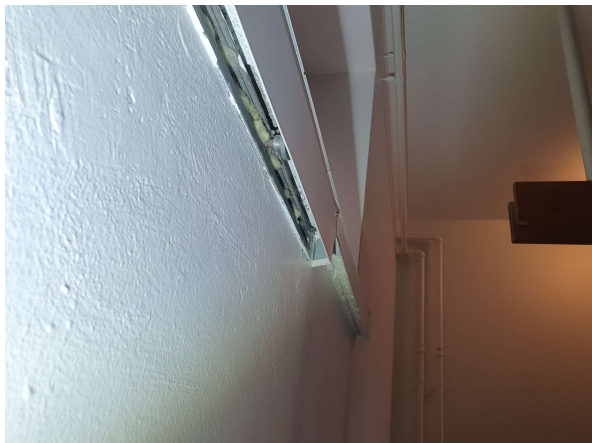
Korvausilmaventtiileissä mineraalivillaa
