KUNTOTARKASTUS

Koulutie 1
72400 PIELAVESI

Tarkastettu koulurakennus sijaitsee Pielaveden kunnan taajama-alueella. Rakennuksen perustuksena on betonianturat ja perusmuuri on betonia. Ulkoseinän runkorakenteena on puusoiro ja eristeenä sahanpuru. Vesikatteena on tiili ja katteen kantavana rakenteena on ns. Ruotsin mallin ristikot. Rakennuksessa on vesikeskuslämmitys joka toimii kaukolämmöllä. lämmönjakokeskus sijaitsee viereisessä lukiorakennuksessa. Ilmanvaihtona on koneellinen tulo- ja poistoilmanvaihto.

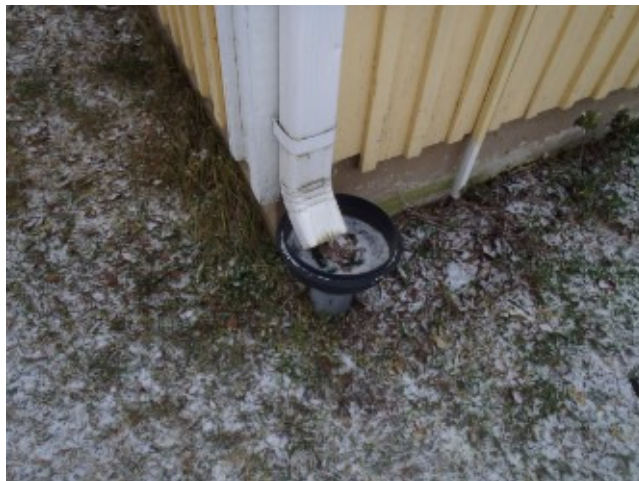
Kuva 2

6.2 Sade- ja sulamisvesien poisjohtaminen	<p>Rakennuksessa on sadevesijärjestelmä. Kattovedet ohjautuvat sadevesikouruja ja syöksytorvia pitkin sadevesikaivoihin (kuva 2). Sadevesikaivoista vedet lähtevät umpinaisilla putkilla. Salaojituksen olemassaolosta tai sen kunnosta ei ole tietoa. Maanpinta viettää etupihalla rakennukseen päin (kuva 1).</p> <p><i>- Rakennuksen viereinen maanpinta tulee viettää rakennuksesta pois päin kolmen metrin matkalla väh. 15cm. (RakMK C2 kosteus) Rakennuspohja on salaojitettava veden kapillaarivirtauksen katkaisemiseksi ja pohjavedenpinnan pitämiseksi riittäväällä etäisyydellä lattiasta tai ryömintätilan maanpinnasta sekä maahan imeytyvien pintavesien johtamiseksi pois perustusten vierestä ja rakennuksen alta. Rakennuksen salaojajärjestelmään ei saa johtaa pintavesiä tai katoilta valuvia vesiä. Salaojajärjestelmän tekninen käyttöikä, rakennettu ennen vuotta 1999 on 40 vuotta, tarkastusväli 2 vuotta ja kunnossapitajakso 5 vuotta.</i></p>

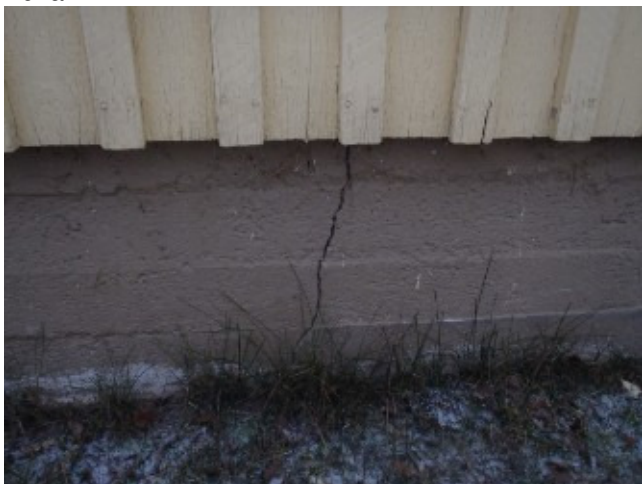
Kuva 3

6.4 Perustukset ja alapohja	<p>Rakennus on perustettu betonianturoiden varaan. Perusmuuri on betonia. Sen pinta on maalattu. Perusmuurissa havaittiin muutamia halkeamia (kuva 3). Takajulkisivun puolella havaittiin ryömintätalassa, että perusmuuri on pullistunut sisäänpäin ja siinä on pitkittäisiä halkeamia (kuva 4). Tämä johtuu siitä, että sisäpuolinen vastapaine (vastapenkka) puuttuu. (sortumisvaara) Alapohja on tuulettuva puurakenteinen. Ryömintätalassa on runsaasti sahanpurua, kutterinlastua ja muuta rakennusjätettä (kuva 5). Nämä tuottavat ryömintätilan ilmaan mikrobiperäistä hajua. Hajua ja mikrobin aineen vaihduntatuotteita pääsee lattiarakenteen epäjatkuvuuspaikoista myös sisäilmaa.</p> <p>Ulkoseinien alaohjauspuut ovat lahoja (kuva 6). Lattiarakenteen palkistoja on uusittu (kuva 10). Kylänpuoleisella reunalla on pienellä alueella rakenteen alapinnassa styrox-eristeet (kuva 9). Styrox-eristeet ovat estäneet kosteuden haihtumisen ryömintätilan ilmaan ja näin ollen eristeiden reuna-alueilla havaittiin puurakenteissa kosteusvaurioita.</p> <p>Lukion puoleisessa päässä aulan kohdalla ryömintätalassa on pitkittäissuuntainen puurakenteinen seinä, jonka alaosa on kosteusvaurioitunut (kuva 7). Lukion puoleisella nurkalla ryömintätalassa maapohjan päällä kasvaa lahottajasieni. Sieni saa ravintonsa maassa olevista rakennusjätteistä (kuva 8). Ryömintätilan tuuletus oli toimiva.</p> <p>Lattiarakenne on seuraava: muovimatto, pontattu lastulevy, 50 mm styrox, vanha puulattia, vanhat lattiarakenteet. Kylänpuoleisissa luokkahuoneissa lattia on painunut keskeltä. Lattiat notkuivat myös hiukan.</p> <p>Ylä- ja alakerran välinen välipohja on puurakenteinen.</p> <p><i>Rakennuksen alta ja sen viereisestä täytöstä on poistettava humusmaa sekä kosteuden vaikutuksesta hajoavat, homehtuvat tai lahoavat orgaaniset aineet ja</i></p>

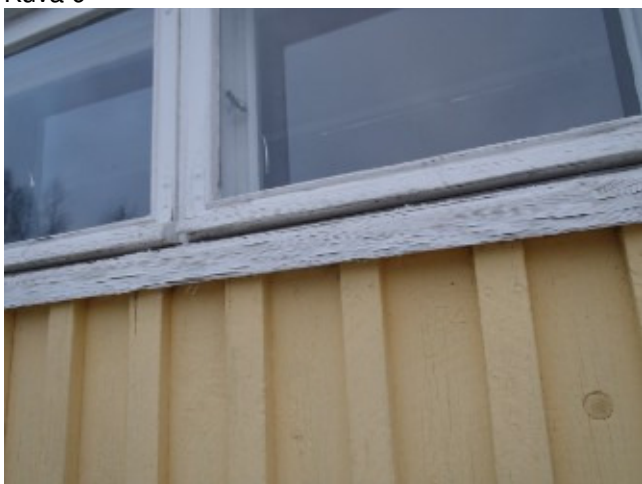
Kuva 11

<p>6.6 Ikkunat ja ovet</p>	<p>Rakennuksessa on alkuperäiset MS-tyyppiset kaksinkertaiset ikkunat. Ikkunoiden maalipinta on hilseillyt (kuva 11). Yläkerrassa lukion puoleisessa päässä on uudet MSE-tyyppiset ikkunat. Ikkunoiden toiminnallista kuntoa ei tutkittu.</p> <p>Ulko-ovet (3 kpl) ovat mdf- pintaisia puurunkoisia lämpöovia. Ovet ovat kohtuullisessa kunnossa ja niiden käyntivälykset kunnossa.</p> <p>Väliovet ovat desibeliovia. Ovet ovat maalattuja laakaovia.</p> <p><i>- Ikkunoiden ja ovien tekninen käyttöikä on 30...50 vuotta olosuhteista ja suoritetuista huoltotoimenpiteistä riippuen.</i></p> <p><i>Ikkunat ja ulko-ovet suositellaan huoltomaalattavan 6 – 12 vuoden välein ilmansuunnasta riippuen.</i></p>

<p>6.8 Räystäskourut, syöksytorvet ja vesipellitys</p>	<p>Rakennuksen sivuilla on ehjät ja hyväkuntoiset räystäskourut ja syöksytorvet. Yläkerran ikkunoiden vesipellitykset on oikein tehty ja niiden ylitys seinälinjasta on riittävä. Muissa ikkunoissa ei vesipeltejä ole (Kuva 11).</p> <p><i>Räystäskourut tulisi puhdistaa kaksi kertaa vuodessa.</i></p> <p>- <i>Räystäskourujen ja syöksytorvien tekninen käyttöikä on n. 25-40 vuotta</i></p> <p><i>Ikkunan vesipellitys liitetään tiiviisti karmiin ja päistään seinärakenteeseen sekä tehdään kaltevuudeltaan riittäväksi. Pellin vähimmäiskaltevuus on 30°.</i> <i>Pellitysten lämpöliike tulee ottaa huomioon. Vesipelti ulotetaan vähintään 30 mm ulos seinäpinnasta ja varustetaan toimivalla tippanokalla. Vesipelti tehdään siten, että kaikki ikkuna- ja karmipintoja pitkin valuva vesi sekä ikkunan sisään päässyt vuotovesi kulkeutuvat pellitykselle.</i></p>
<p>6.9 WC:t</p>	<p>Miesten wc:n lattiapintana on muovimatto ja seinät ovat maalattua rakennuslevyä. Altaan takainen seinä on laatoitettu. Wc-istuin on hyvin kiinnitetty, mutta istuimen ympärillä havaittiin kohonnutta kosteutta. Altaan alapuolisissa putkistoissa ei havaittu vuotoja.</p> <p>Naisten wc:n lattiapintana on muovimatto ja seinät ovat maalattua rakennuslevyä. Altaan takainen seinä on laatoitettu. Wc-istuin on hyvin kiinnitetty. Altaan alapuolisissa putkistoissa ei havaittu vuotoja.</p> <p>Yläkerran wc:n lattia- ja seinäpinnoilla on muovimatto. Matto on osittain irti alustastaan. Altaan alapuolisissa liitoksissa ei havaittu vuotoja. Wc-istuin on hyvin kiinnitetty. Tilassa havaittiin viemärin hajua. Lattiakaivon kantta ei saatu irti, joten sitä ei voitu tarkastaa.</p>

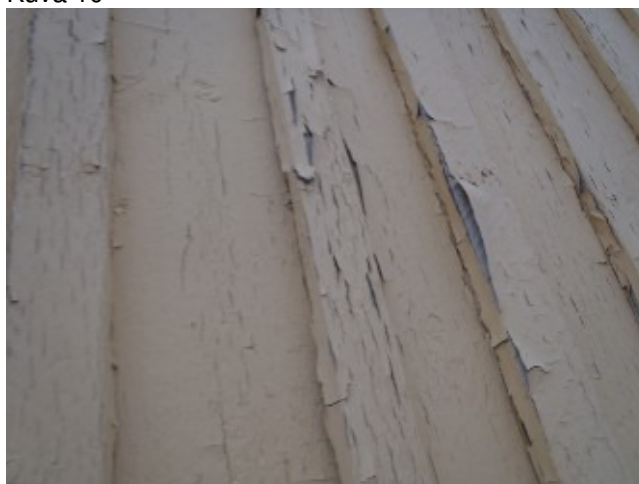
Kuva 12

<p>6.5 Ulkoseinät ja julkisivut</p>	<p>Ulkoseinät ovat puurunkoiset ja eristeenä on sahanpuru. Ulkoseinäpinnat on pystyrimalaudoitetut ja maalatut. Maalipinta on ravistunut etenkin etelä- ja länsisivuilta (kuva 12) Ulkoseinäverhouksen takaa puuttuu tuuletusrako. Ravistuminen johtuu osittain tuuletuksen puutteesta. Mitä ilmesimmin ulkoseinärunkossa on molemminpuolinen laudoitus ja tuulensuojapaperi (tervapaperi tai vastaava). Ulkoseinien yläosissa havaittiin vinttitilasta käsin kosteus- ja lahovaurioita (kuva 15). Nämä johtuvat sisäilman kosteuden virtaamisesta reuna-alueelta yläpohjaan ja kosteus tiivistyy kylmillä reuna-alueilla vedeksi ja aiheuttaa vaurion. Vaurioituminen on alkanut jo heti rakentamisen jälkeen.</p> <p><i>Rakentamismääräysten mukaan julkisivupinnan takana tulee olla toimiva alhalta ylös auki oleva tuulettuva väli.</i></p> <p><i>- Jos ilmarako ulkoverhouksen takana ei ole toimiva. Tulisi verhouksen takainen seinärakenne tutkia rakenneavauksilla sen kunnan selvittämiseksi. Hengittämätön ulkoverhouksen ulkopinta aiheuttaa usein sen, ettei sisäpuolelta tuleva vesihöyry pääse vapautumaan ulos, vaan tiivistyy verhouksen sisäpintaan.</i></p> <p><i>Lämmöneristeen lämpimällä puolella olevan rakennekerroksen vesihöyrynvastuksen tulee olla vähintään viisinkertainen verrattuna kylmällä puolella olevan tuulensuojan vesihöyrynvastukseen.</i></p> <p><i>Puurunkoisissa kevyissä ulkoseinissä pyritään vähentämään seinärakenteeseen kulkeutuvaa sisäilman kosteutta tekemällä sisäpinnasta höyry- ja ilmatiivis ja pienentämällä rakenteen vesihöyrynvastusta ulospäin.</i></p> <p><i>- Maalatut julkisivuosat vaativat jatkuvaa huoltamista. Suositeltava huoltomaalausväli on n. 8-10 vuotta riippuen ilmansuunnasta ja käytetyistä materiaaleista.</i></p> <p><i>- Kosteusteknisesti puuseinä, jossa rungon molemmilla puolin on käytetty samanlaista rakennekerrosta on ongelmallinen. Tämä johtuu siitä ettei rakenne harvene ulospäin ja tämän vuoksi voi kosteus tiivistyä rungon ulkopuolisissa rakenteissa.</i></p>

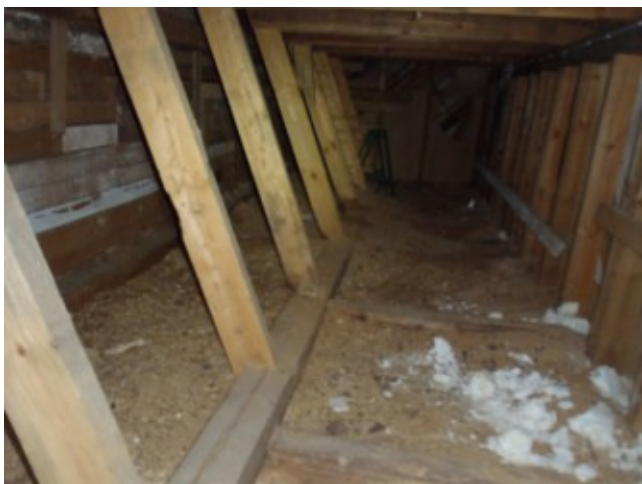
Kuva 13

<p>6.7 Yläpohja, ullakko, vesikatto ja vesikaton varusteet</p>	<p>Käynti yläpohjaan on sisäkautta. Yläpohjan eristeenä on sahanpuru (kuva 13). Eristevahvuutta ei mitattu. Sivuvinteissä havaittiin diakonaalisauvojen alaosissa lahovaurioita (kuva 16). Tarkastushetkellä sauvojen päät olivat kuivia. Yläpohjassa ei ole erillistä tuuletusta. Tuuletus toimii lautojen raoista yms. Yläpohjassa oleva viemärin tuuletusputki on eristämättä (kuva 14). Savupiiput ovat tiilestä muurattuja ja niiden ulkopinta on tasoitettu. Piiput on eristetty puuosista ja ne ovat hyväkuntoisia. Vuotoja ei havaittu yläpohjassa.</p> <p>Vesikatteena on tiili. Aluskate havaittiin piipun ympärillä ja mitä ilmeisimmin aluskate on asennettu kattoremontin yhteydessä koko katteen alueelle. Talotikkaat sijaitsevat takajulkisivun puolella ja ne ovat hyväkuntoiset ja hyvin kiinnitetty. Tikkailla on kulku katon harjalla olevalle kattosillalle. Kattosilta on hyvässä kunnossa. Molemmilla lappeilla on lumiesteet. Yläkerran pelastautumistikkaat sijaitsevat päädyissä ja ne ovat hyväkuntoiset.</p> <p>- <i>Tiilikaton tekninen käyttöikä on 30...50 vuotta.</i></p> <p>- <i>Tekniset käyttöiät kuvaavat tyypillistä uusimisväliä, todellinen käyttöikä vaihtelee runsaasti suoritettujen huoltotoimenpiteiden, käytettyjen materiaalien ja olosuhteiden mukaan. Ajoissa tehdyillä huoltotoimenpiteillä katteen käyttöikää voidaan merkittävästi jatkaa.</i></p> <p>- <i>Yläpohjassa olevat putket ja kanavat tulee lämmöneristää</i></p>
