LÄMPÖKUVAUSRAPORTTI

Kansalaisopisto
72400 PIELAVESI

Kuvaus päivä:	8.01.08
Ukolämpötila:	-6.0- 5.9 °C
Sisälämpötila:	+20.8 °C
Lämpötilaero sisä- ja ulkoilman välillä:	27.3 °C
Paine-ero sisä- ja ulkoilman välillä:	-0 Pa.
Auringon paiste / pilvisuus :	Pilvistä
Tuulen nopeus ja suunta:	1 m/ s pohjoisesta.

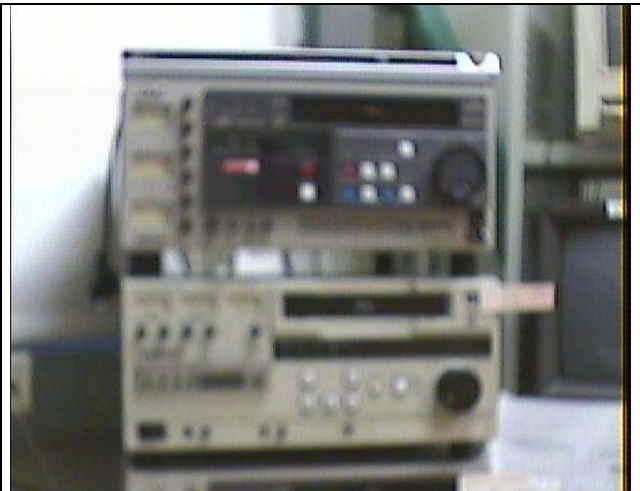
Lämpökuva 1.

Kuvauspaikka: Videopaja

Tunniste	Arvo
Mittauspiste	19.5 °C
Mittausalue: Maks	25.4 °C
Mittausalue: Min	16.2 °C
Lämpötilaindeksi mitatun alueen minimilämpötilasta	86
Lämpötilaindeksi mitatusta pistelämpötilasta	98

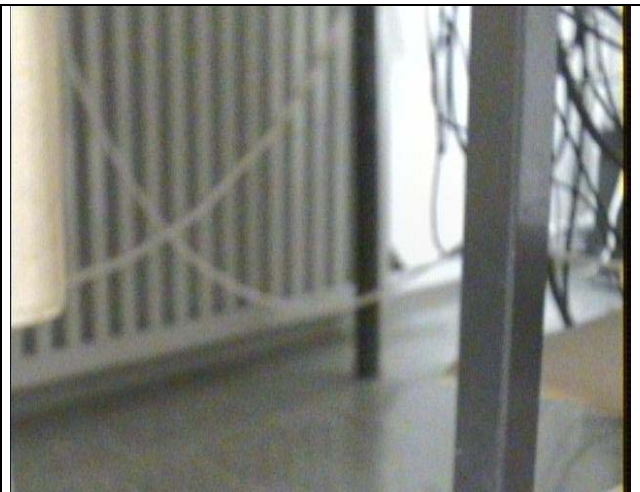
Lämpökuva 2.

Kuvauspaikka: Videopaja. Ulkoseinän ja lattian rajakohta

Tunniste	Arvo
Mittauspiste	8.8 °C
Mittausalue: Maks	21.2 °C
Mittausalue: Min	8.4 °C
Lämpötilaindeksi mitatun alueen minimilämpötilasta	55
Lämpötilaindeksi mitatusta pistelämpötilasta	57

Kommentit: Lämpövuotoa. Ei täytä asumisterveysohjeen välttävää tasoa.

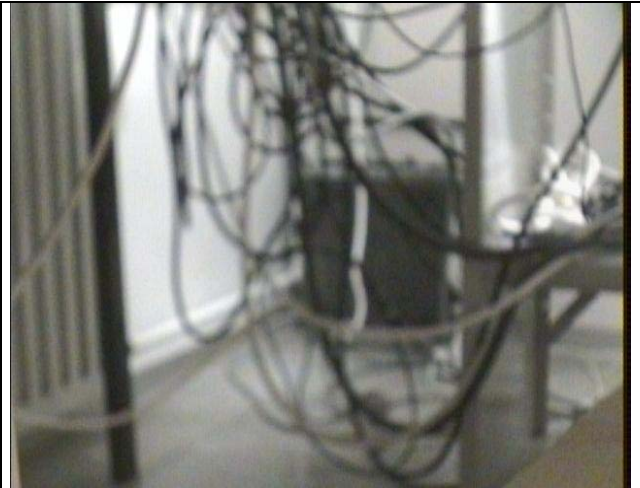
Lämpökuva 3.

Tunniste	Arvo
Mittauspiste	9.4 °C
Mittausalue: Maks	29.9 °C
Mittausalue: Min	5.6 °C
Lämpötilaindeksi mitatun alueen minimilämpötilasta	45
Lämpötilaindeksi mitatusta pistelämpötilasta	59

Kommentit: Lämpövuotoa. Ei täytä asumisterveysohjeen välttävää tasoa.

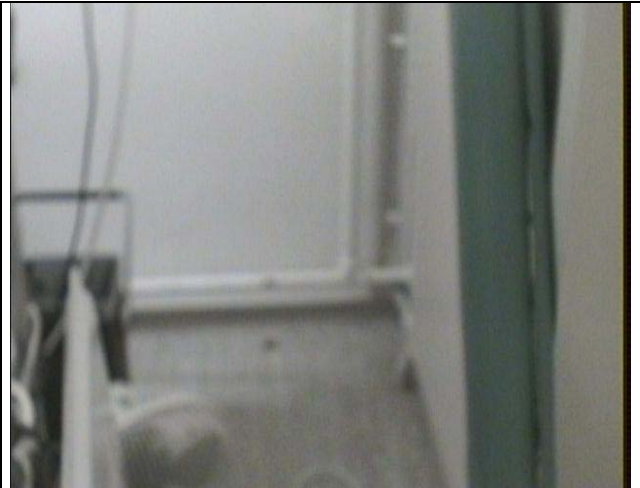
Lämpökuva 4.

Tunniste	Arvo	Mittausparametri	Arvo
Mittauspiste	6.0 °C	Emissiivisyys	0.95
Mittausalue: Maks	19.4 °C	Etäisyys	2.5 m
Mittausalue: Min	4.2 °C	Taustalämpötila	20.0 °C
Lämpötilaindeksi mitatun alueen minimilämpötilasta	40	Tunniste	Arvo
Lämpötilaindeksi mitatusta pistelämpötilasta	47	Lämpökuva: Kameratyyppi	P25 PAL
		Lämpökuva: Kameran sarjanumero	23401903

Kommentit: Lämpövuotoa. Ei täytä asumisterveysohjeen välttävää tasoa.

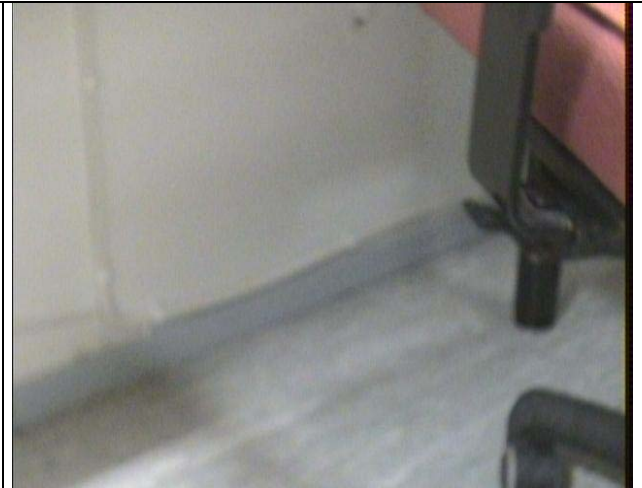
Lämpökuva 5.

Tunniste	Arvo	Mittausparametri	Arvo
Mittauspiste	8.3 °C	Emissiivisyys	0.95
Mittausalue: Maks	14.3 °C	Etäisyys	2.5 m
Mittausalue: Min	7.1 °C	Taustalämpötila	20.0 °C
Lämpötilaindeksi mitatun alueen minimilämpötilasta	50	Tunniste	Arvo
Lämpötilaindeksi mitatusta pistelämpötilasta	55	Lämpökuva: Kameratyyppi	P25 PAL
		Lämpökuva: Kameran sarjanumero	23401903

Kommentit: Lämpö- ja ilmapuotoa. Ei täytä asumisterveysohjeen välttävää tasoa.

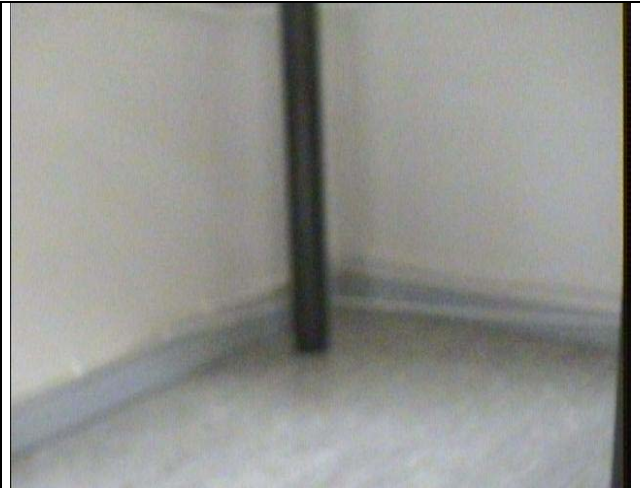
Lämpökuva 6.

Tunniste	Arvo	Mittausparametri	Arvo
Mittauspiste	5.9 °C	Emissiivisyys	0.95
Mittausalue: Maks	15.4 °C	Etäisyys	2.5 m
Mittausalue: Min	5.0 °C	Taustalämpötila	20.0 °C
Lämpötilaindeksi mitatun alueen minimilämpötilasta	42	Tunniste	Arvo
Lämpötilaindeksi mitatusta pistelämpötilasta	46	Lämpökuva: Kameratyyppi	P25 PAL
		Lämpökuva: Kameran sarjanumero	23401903

Kommentit: Lämpövuotoa. Ei täytä asumisterveysohjeen välttävää tasoa.

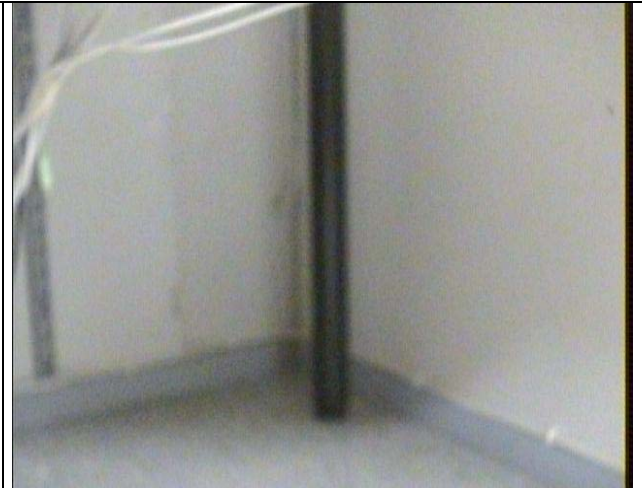
Lämpökuva 7.

Tunniste	Arvo	Mittausparametri	Arvo
Mittauspiste	4.8 °C	Emissiivisyys	0.95
Mittausalue: Maks	15.9 °C	Etäisyys	2.5 m
Mittausalue: Min	3.8 °C	Taustalämpötila	20.0 °C
Lämpötilaindeksi mitatun alueen minimilämpötilasta	38	Tunniste	Arvo
Lämpötilaindeksi mitatusta pistelämpötilasta	42	Lämpökuva: Kameratyyppi	P25 PAL
		Lämpökuva: Kameran sarjanumero	23401903

Kommentit: Lämpövuotoa. Ei täytä asumisterveysohjeen välttävää tasoa.

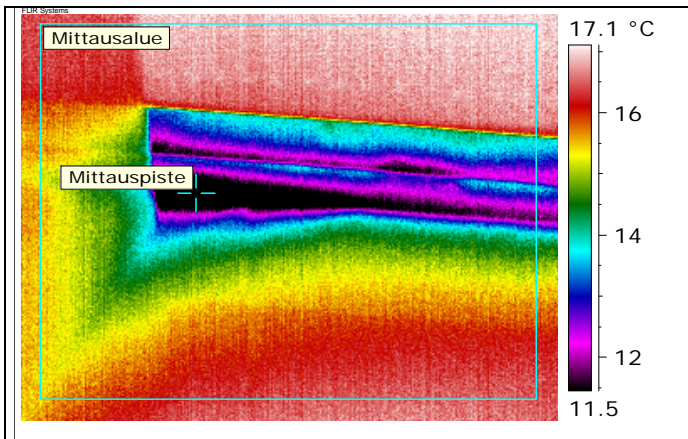
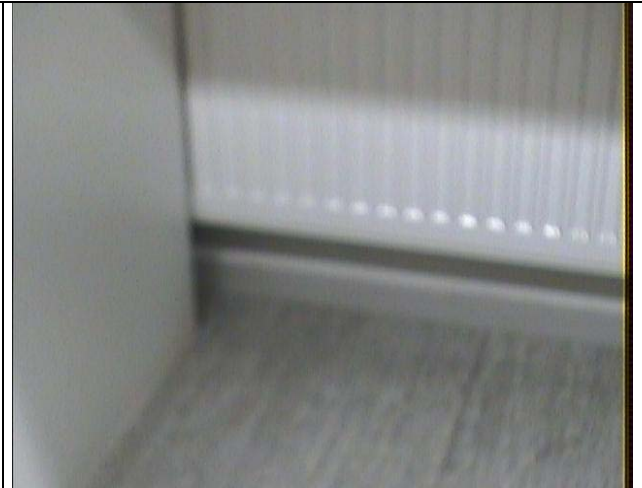
Lämpökuva 8.

Tunniste	Arvo
Mittauspiste	7.9 °C
Mittausalue: Maks	17.3 °C
Mittausalue: Min	6.9 °C
Lämpötilaindeksi mitatun alueen minimilämpötilasta	50
Lämpötilaindeksi mitatusta pistelämpötilasta	53

Kommentit: Lämpövuotoa. Ei täytä asumisterveysohjeen välttävää tasoa.

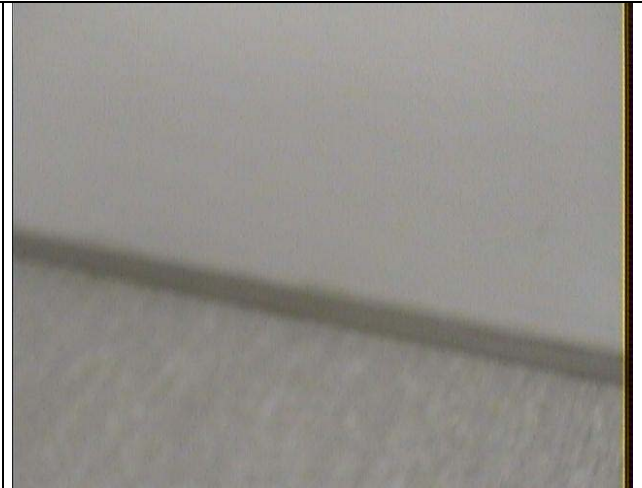
Lämpökuva 9.

Tunniste	Arvo
Mittauspiste	9.3 °C
Mittausalue: Maks	14.3 °C
Mittausalue: Min	8.2 °C
Lämpötilaindeksi mitatun alueen minimilämpötilasta	55
Lämpötilaindeksi mitatusta pistelämpötilasta	59

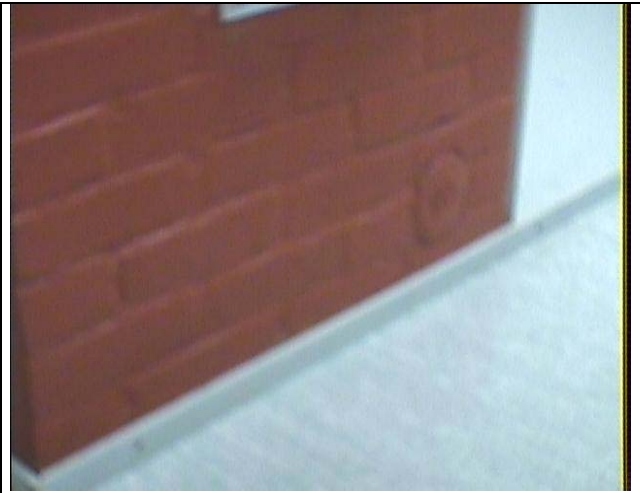
Lämpökuva 10.

Kuvauspaikka: Yhden luokan tiliuunin juuresta.

Tunniste	Arvo	Mittausparametri	Arvo
Mittauspiste	9.2 °C	Emissiivisyys	0.95
Mittausalue: Maks	16.5 °C	Etäisyys	2.5 m
Mittausalue: Min	9.1 °C	Taustalämpötila	20.0 °C
Lämpötilaindeksi mitatun alueen minimilämpötilasta	58	Tunniste	Arvo
Lämpötilaindeksi mitatusta pistelämpötilasta	58	Lämpökuva: Kameratyyppi	P25 PAL
		Lämpökuva: Kameran sarjanumero	23401903

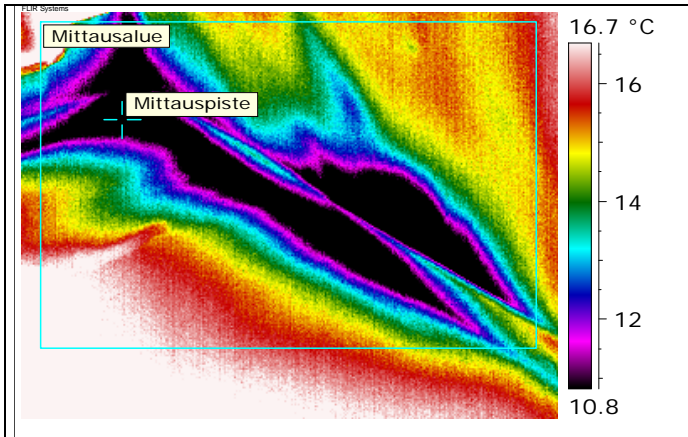
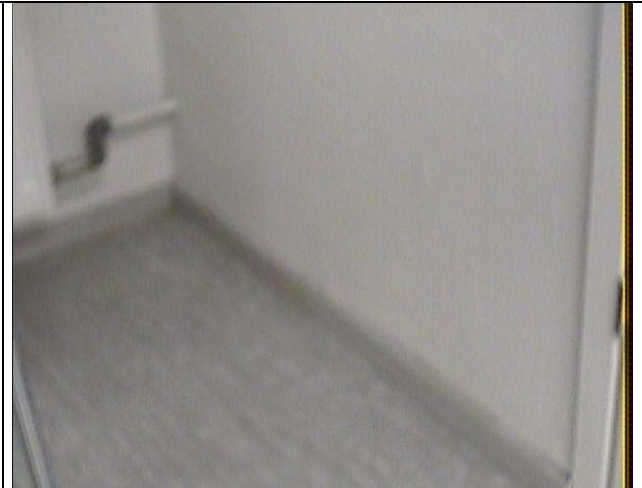
Lämpökuva 11.

Tunniste	Arvo
Mittauspiste	8.1 °C
Mittausalue: Maks	22.8 °C
Mittausalue: Min	4.1 °C
Lämpötilaindeksi mitatun alueen minimilämpötilasta	39
Lämpötilaindeksi mitatusta pistelämpötilasta	54

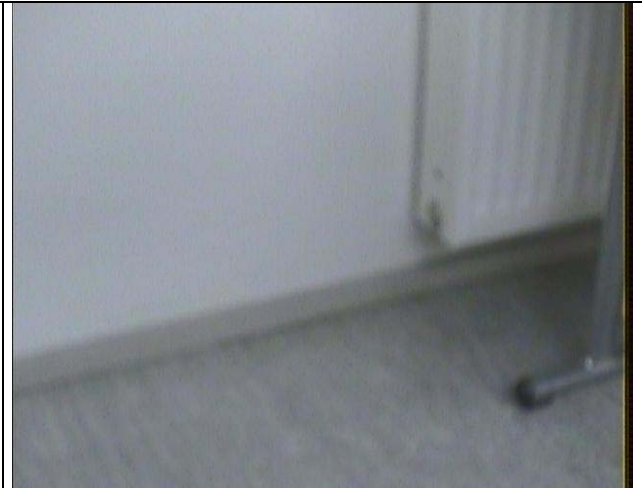
Lämpökuva 12.

Tunniste	Arvo
Mittauspiste	11.2 °C
Mittausalue: Maks	16.6 °C
Mittausalue: Min	3.9 °C
Lämpötilaindeksi mitatun alueen minimilämpötilasta	38
Lämpötilaindeksi mitatusta pistelämpötilasta	66

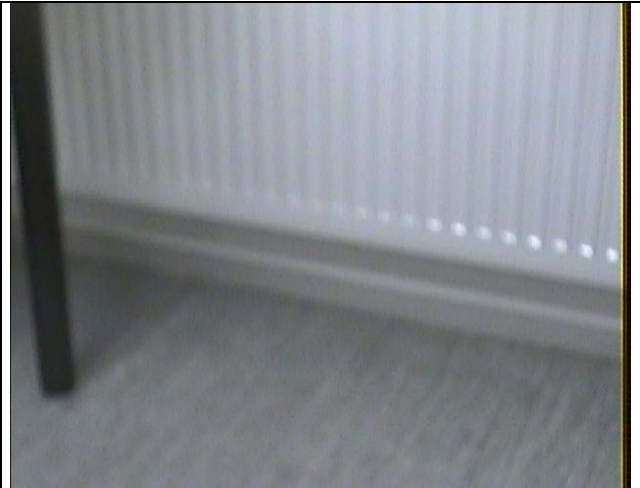
Lämpökuva 13.

Tunniste	Arvo	Mittausparametri	Arvo
Mittauspiste	6.3 °C	Emissiivisyys	0.95
Mittausalue: Maks	19.8 °C	Etäisyys	2.5 m
Mittausalue: Min	3.1 °C	Taustalämpötila	20.0 °C
Lämpötilaindeksi mitatun alueen minimilämpötilasta	35	Tunniste	Arvo
Lämpötilaindeksi mitatusta pistelämpötilasta	47	Lämpökuva: Kameratyyppi	P25 PAL
		Lämpökuva: Kameran sarjanumero	23401903

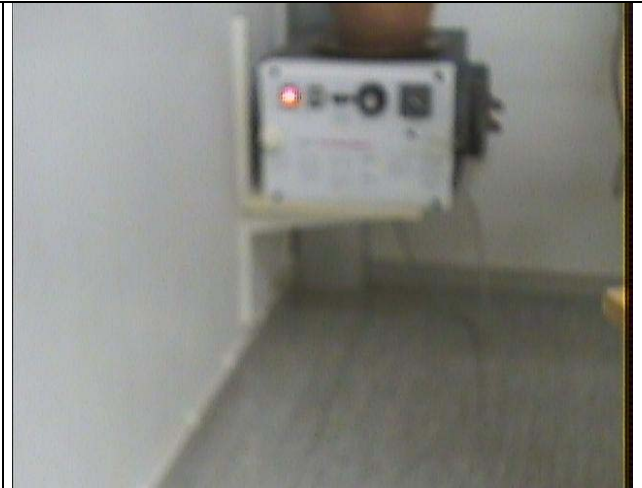
Lämpökuva 14.

Tunniste	Arvo
Mittauspiste	5.6 °C
Mittausalue: Maks	17.5 °C
Mittausalue: Min	5.2 °C
Lämpötilaindeksi mitatun alueen minimilämpötilasta	43
Lämpötilaindeksi mitatusta pistelämpötilasta	44

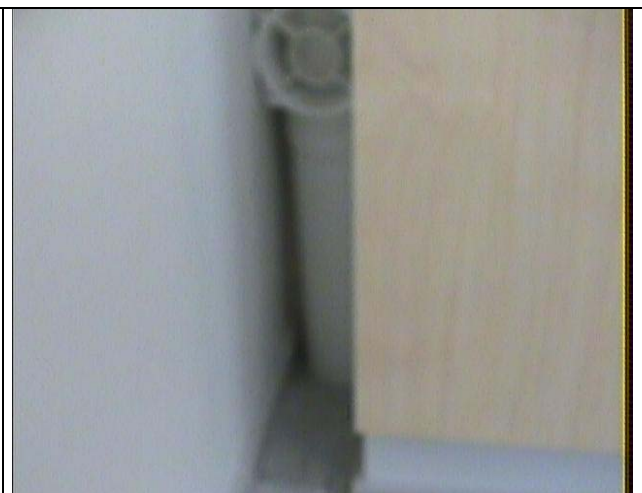
Lämpökuva 15.

Kuvauspaikka: Yhden luokan nurkassa oleva tulpattu viemäri.

Tunniste	Arvo
Mittauspiste	-2.7 °C
Mittausalue: Maks	15.9 °C
Mittausalue: Min	-4.1 °C
Lämpötilaindeksi mitatun alueen minimilämpötilasta	7
Lämpötilaindeksi mitatusta pistelämpötilasta	13

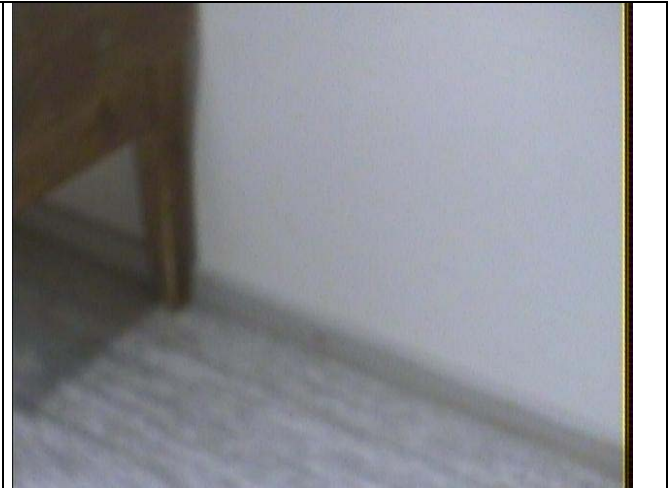
Lämpökuva 16.

Tunniste	Arvo	Mittausparametri	Arvo
Mittauspiste	5.0 °C	Emissiivisyys	0.95
Mittausalue: Maks	15.8 °C	Etäisyys	2.5 m
Mittausalue: Min	4.7 °C	Taustalämpötila	20.0 °C
Lämpötilaindeksi mitatun alueen minimilämpötilasta	41	Tunniste	Arvo
Lämpötilaindeksi mitatusta pistelämpötilasta	42	Lämpökuva: Kameratyyppi	P25 PAL
		Lämpökuva: Kameran sarjanumero	23401903

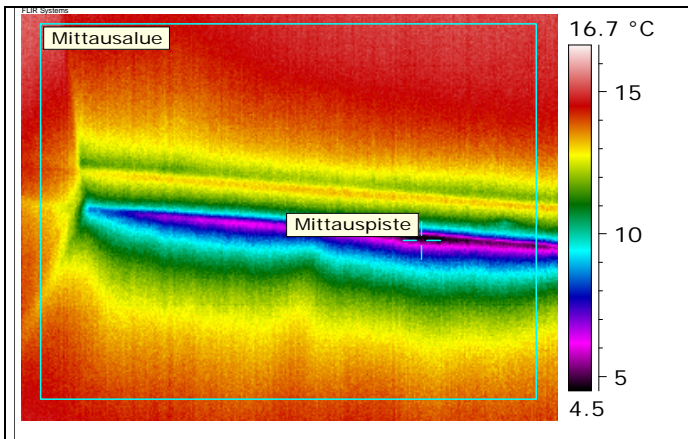
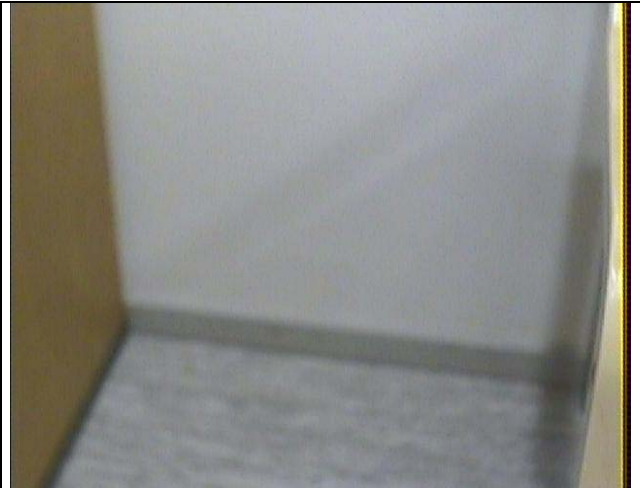
Lämpökuva 17.

Tunniste	Arvo
Mittauspiste	5.0 °C
Mittausalue: Maks	15.4 °C
Mittausalue: Min	4.2 °C
Lämpötilaindeksi mitatun alueen minimilämpötilasta	39
Lämpötilaindeksi mitatusta pistelämpötilasta	42

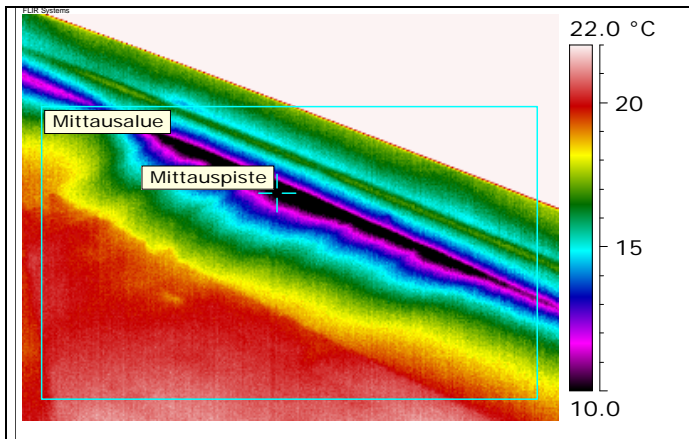
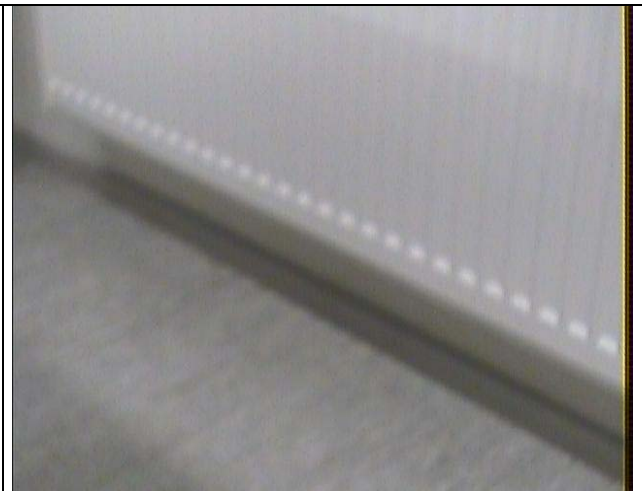
Lämpökuva 18.

Tunniste	Arvo
Mittauspiste	9.0 °C
Mittausalue: Maks	32.0 °C
Mittausalue: Min	6.8 °C
Lämpötilaindeksi mitatun alueen minimilämpötilasta	49
Lämpötilaindeksi mitatusta pistelämpötilasta	57

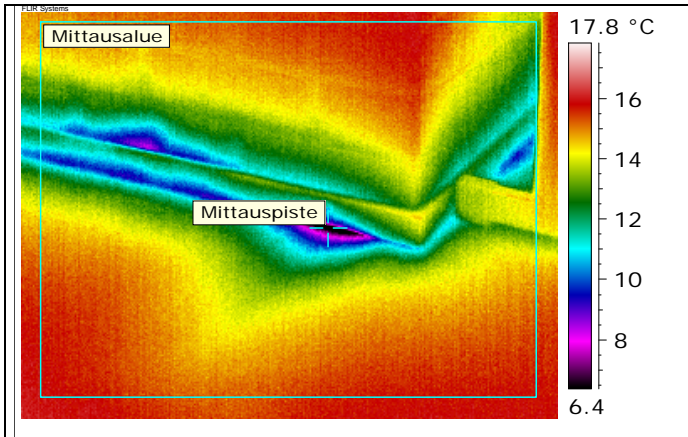
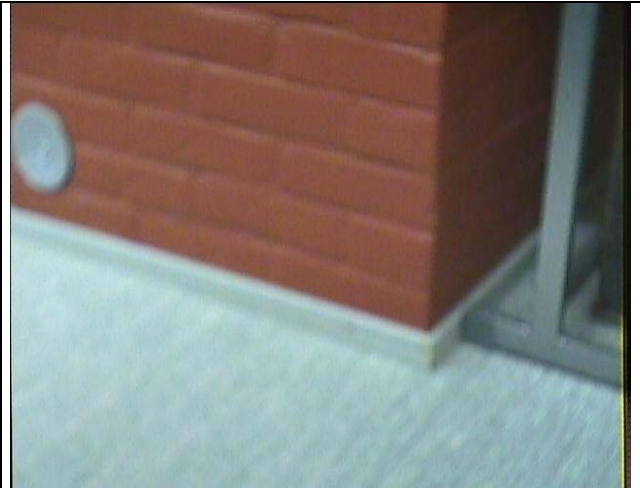
Lämpökuva 19.

Tunniste	Arvo
Mittauspiste	5.8 °C
Mittausalue: Maks	16.3 °C
Mittausalue: Min	5.3 °C
Lämpötilaindeksi mitatun alueen minimilämpötilasta	43
Lämpötilaindeksi mitatusta pistelämpötilasta	45

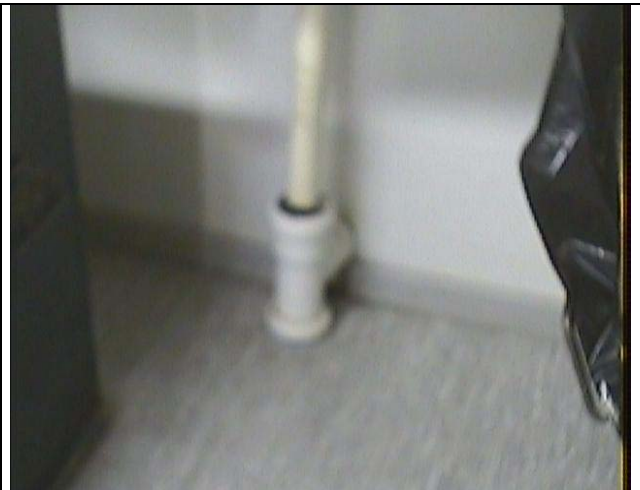
Lämpökuva 20.

**Kuvauspaikka: Luokista kuvattu pistokokein.
Erään luokan käsienvesualtaan viemärin
juuri.**

Tunniste	Arvo
Mittauspiste	5.3 °C
Mittausalue: Maks	15.5 °C
Mittausalue: Min	4.2 °C
Lämpötilaindeksi mitatun alueen minimilämpötilasta	39
Lämpötilaindeksi mitatusta pistelämpötilasta	43

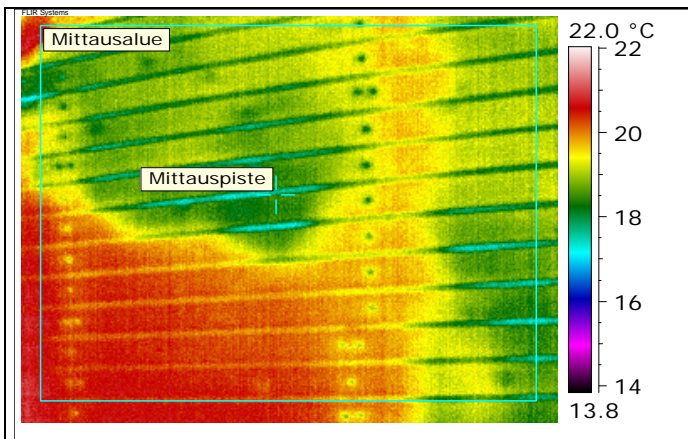
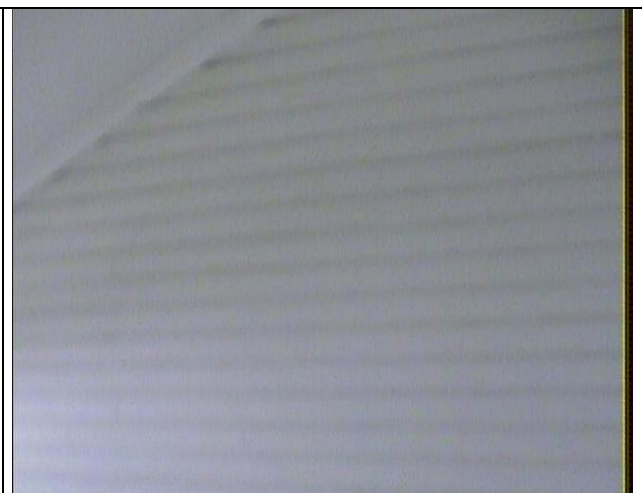
Lämpökuva 21.

Kuvauspaikka: Yläkertaan menevien portaiden seinä. Takana kylmä vinttitila.

Tunniste	Arvo
Mittauspiste	18.2 °C
Mittausalue: Maks	21.0 °C
Mittausalue: Min	17.1 °C
Lämpötilaindeksi mitatun alueen minimilämpötilasta	89
Lämpötilaindeksi mitatusta pistelämpötilasta	93

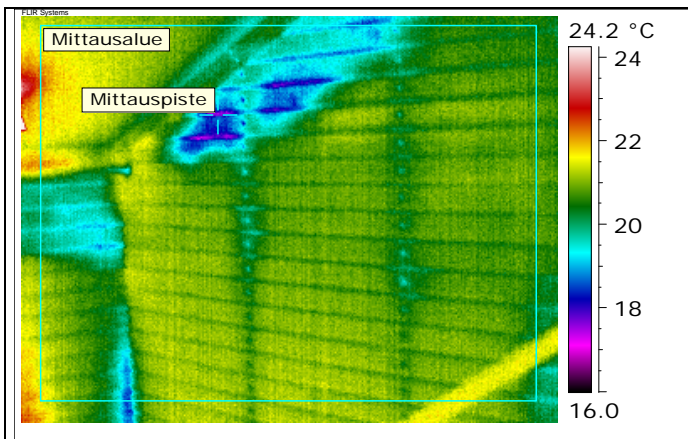
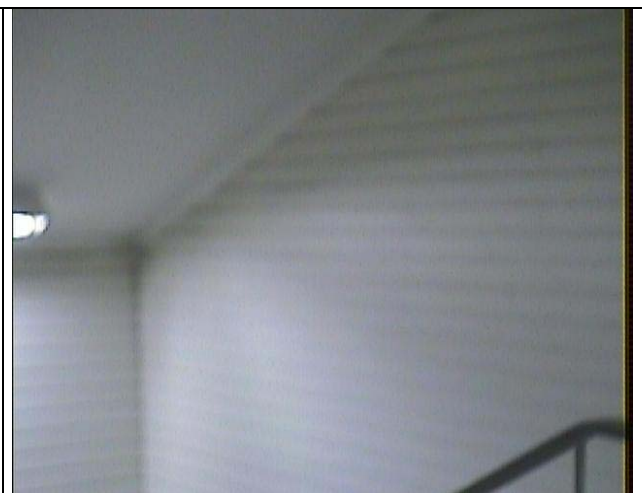
Lämpökuva 22.

Kuvauspaikka: Yläkertaan menevien portaiden seinä. Takana kylmä vinttitila.

Tunniste	Arvo
Mittauspiste	17.6 °C
Mittausalue: Maks	22.6 °C
Mittausalue: Min	17.2 °C
Lämpötilaindeksi mitatun alueen minimilämpötilasta	89
Lämpötilaindeksi mitatusta pistelämpötilasta	91
