**Pielaveden Lukio**

**KUNTOARVIO**

Rakenteiden, rakennusosien ja LVIS –järjestelmien tarkastuksen on tehnyt Mittavat Oy:stä RI AMK, rakennusterveysasiantuntija Lotta Yrjänä, asbesti- ja haitta-aineasiantuntija Sami Rissanen sekä kuntotarkastaja Matti Partanen. Rakennuksen kuntoarviotarkastus tehtiin loka- marraskuussa 2023.

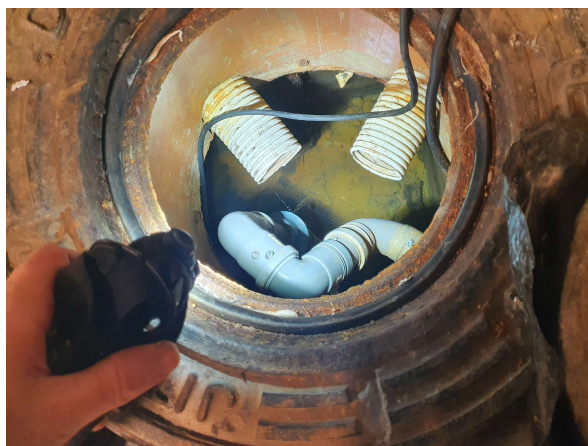
*Salaojakaivo teknisen tilan alla*

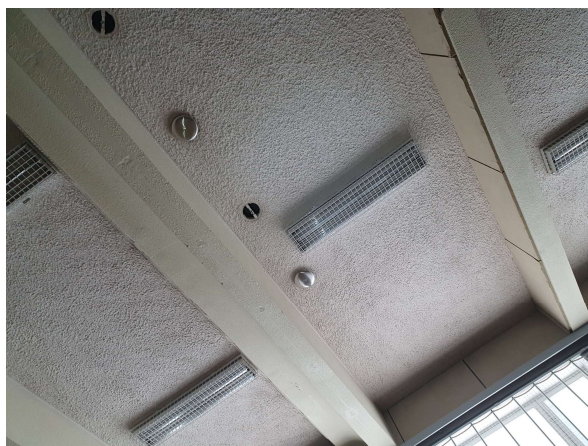
*Katon akustiikkalevyjä rikki*

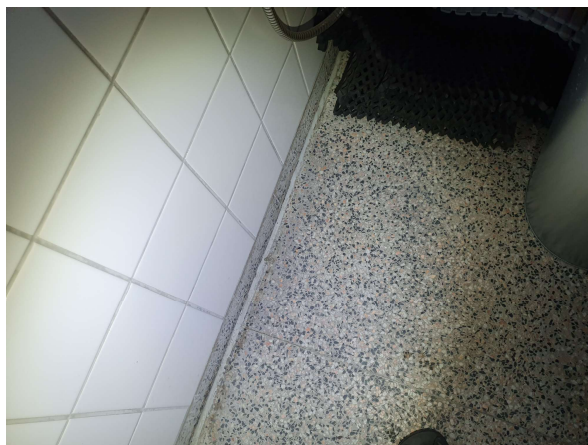
*Lattian ja seinien rajapintoja auki*

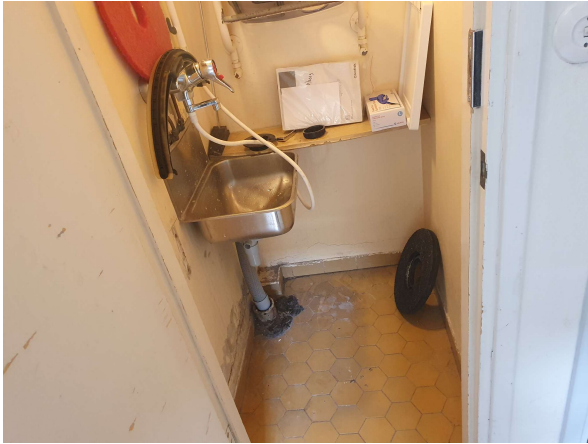
Käytävillä on useita siivouskomoeroita. Siivouskomerot ovat alkuperäisessä kunnossaan ja niiden kunto on huono. Siivouskomerossa 227 hajulukko oli kuivanut ja tilassa oli vahva viemärin haju.

*Siivouskomerot huonokuntoisia*

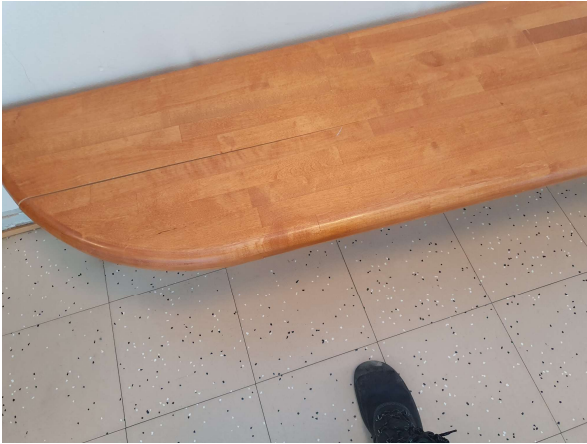
*3. kerroksen käytävällä kalusteet ovat massiivi-puuta. Yksi penkki on haljennut.*

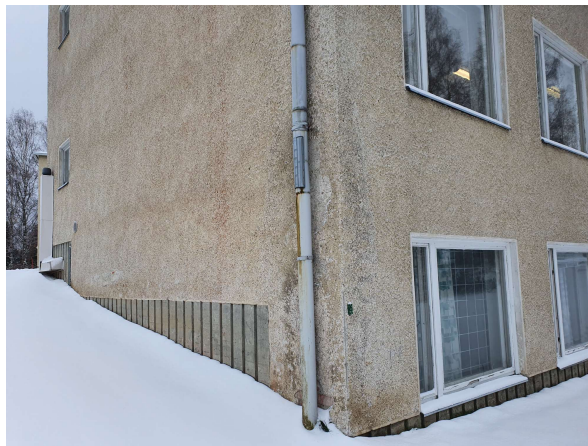
*Syöksytörvien tarkastusluukkujen kohdalla vuotojälkiä*

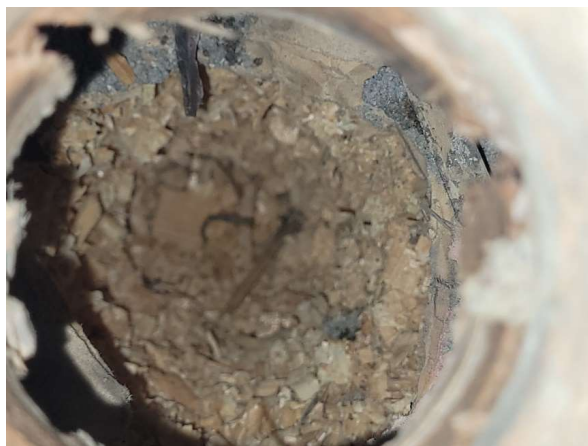
Eristetilassa oli aistinvaraisesti arvioituna selkeä mikrobiperäinen haju. Purueristeestä otettiin näyte mikrobianalyysia varten. Näytteestä löytyi heikko viite vaurioista. Rakenteessa oleva purueriste oli osittain tummunut. Purueristeestä otettiin materiaalinäyte kloorianisolia varten. Näytteestä löytyi pieni määrä 2,3,4,6-tetrakloorianisolia. Havaittu määrä ei todennäköisesti ylitä sisäilmassa hajukynnystä.

*Eristeissä tummumia*

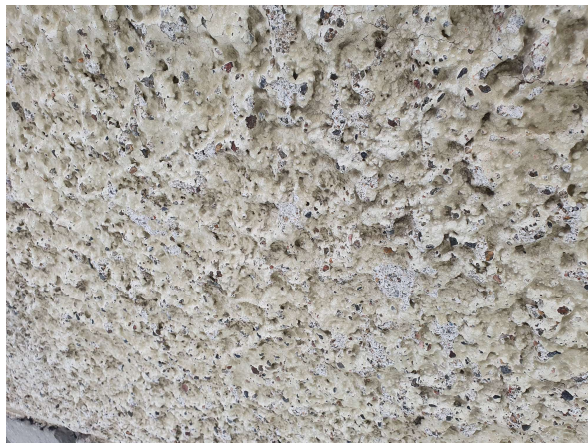
Rappaus ei ole väriltään tasainen, rappauksessa on ainakin kolmea selkeästi erilaista sävyä. Rappauksen pinnasta on irronnut runsaasti pieniä paloja. Wc-tilojen betonisissa ikkunapenkeissä on runsaasti halkeamia.

*Rappauksen pinnasta paloja irronnut*

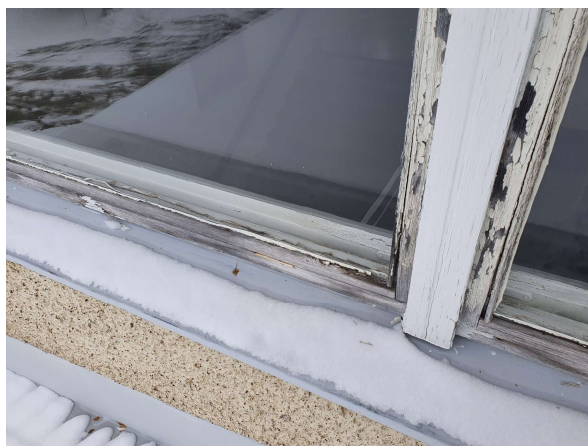
Alkuperäiset ikkunat ovat huonokuntoisia. Ikkunoiden maalipinta on hilseillyt. Ikkunoiden ulkopokissa havaittiin lahovaurioita. Paikoin ikkunoiden ulkolasin ulkopuolisia listoja on irronnut. Ikkunalaseja voi irrota.

*Lasin alapuolelta paikoin listoja irti*

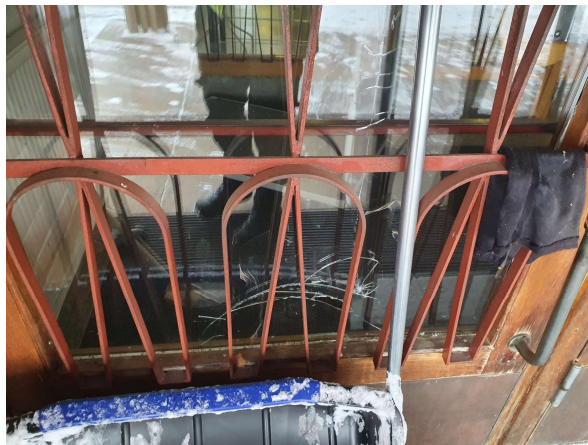
*Yhdessä ovesa lasi rikki*

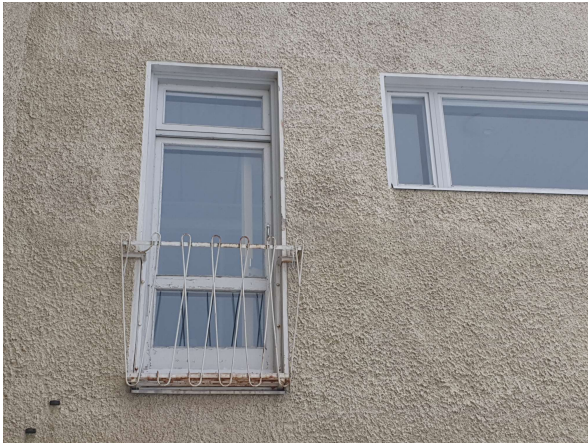
Rakennuksessa on 5 kpl ranskalaisia parvekkeita. Parvekkeet ovat alkuperäisiä ja metallirakenteisia. Parvekkeiden tekninen käyttöikä on ylittynyt. Parvekkeiden kaiteet eivät täytä putoamissuojauksen osalta nykyvaatimuksia.

*Parvekkeiden metallirakenteissa on korroosiota.*

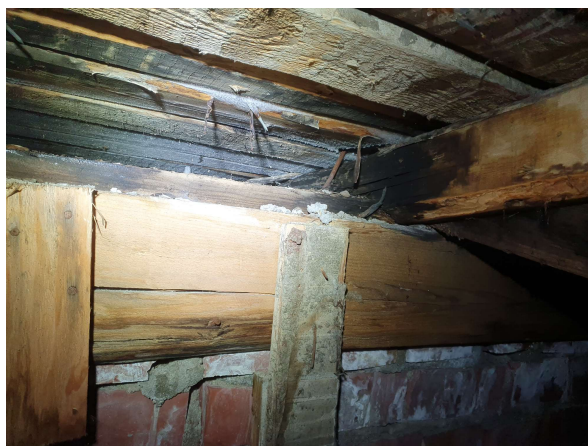
*Vuoto porrashuoneen 311 kohdalla, palkissa lahoa*

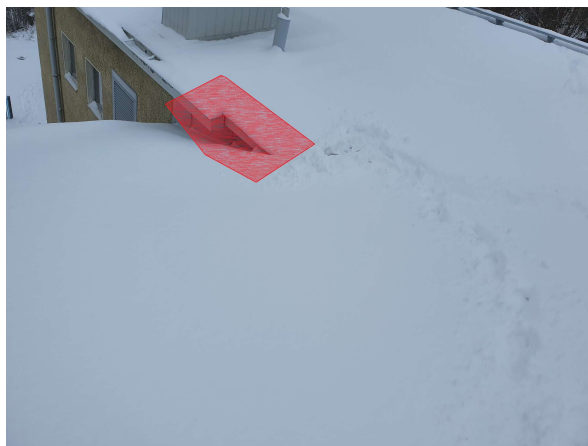
*Vuotokohta*

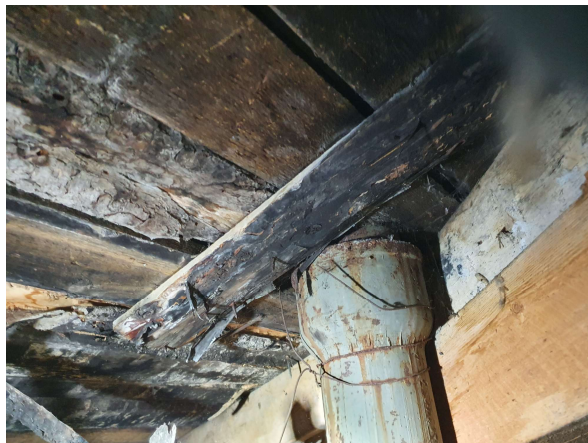
*Vanhoja vuotojälkiä*

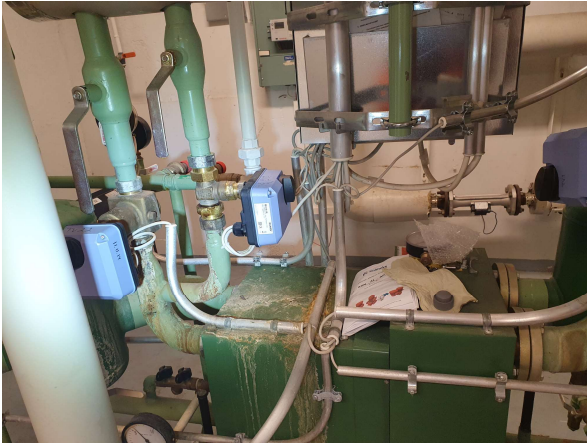
Lämmönvaihtimessa havaittiin useita vanhoja, kuivuneita vuotojälkiä. Aktiivisia vuotoja ei havaittu.

*Kuivuneita vuotojälkiä.*

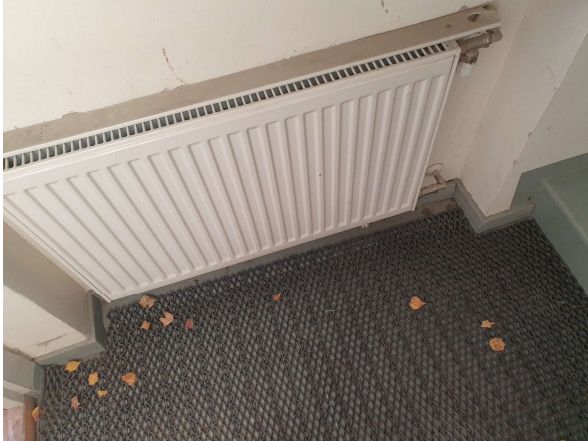
Vanhoja pattereita on rakennuksen keskiosalla:

1. krs toimistotiloissa ja neuvotteluhuoneessa, sekä luokissa
2. krs toimistotiloissa ja opettajain huoneessa
3. krs kahdessa luokassa ja iv-konehuoneessa

*Lämmityspattereita paikoin uusittu*

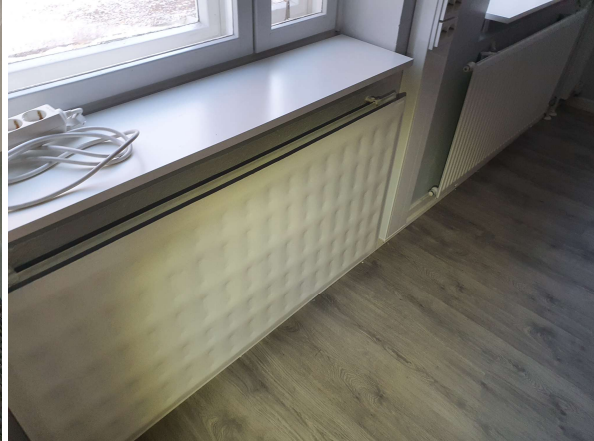
*Pääosin lämmityspatterit alkuperäisiä*

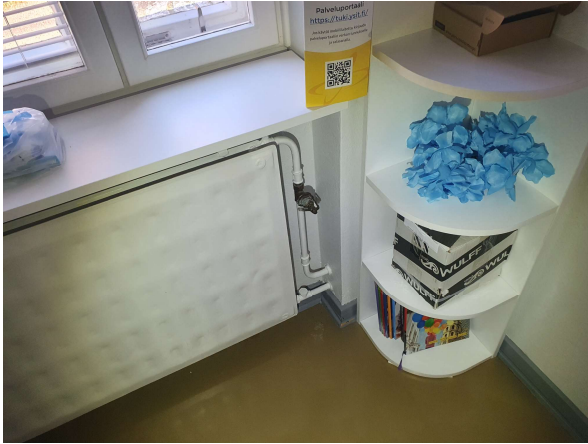
Patteriventtiilien ja termostaattien tekninen käyttöikä on 15 vuotta. Kaiken ikäisiä venttiileitä ja termostaatteja havaittiin. Osa on alkuperäisiä. Rehtorin huoneen termostaateissa havaittiin vuodot.

*Patteritermostaatissa vuoto*

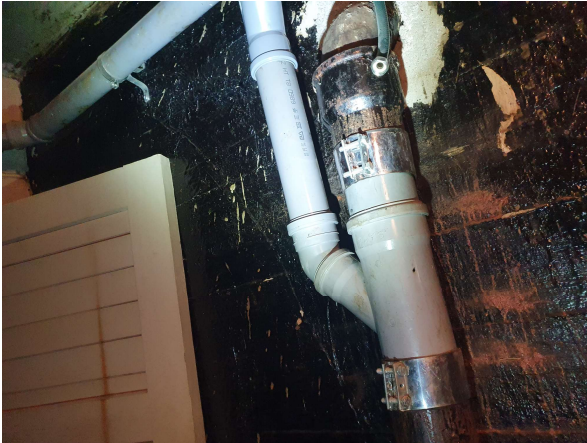
Viemärit ovat pääosin valurautaviemäreitä. Pieniä osia on vaihdettu muoviputkiin. Rakennuksessa on sekä alkuperäisiä, että uusittuja viemäriputkia. Alkuperäisten valurautaviemärien tekninen käyttöikä on ylittynyt. Alkuperäiset valurautaviemärit on toteutettu lyijyliitoksilla.

*Viemäreitä usean eri ikäistä*

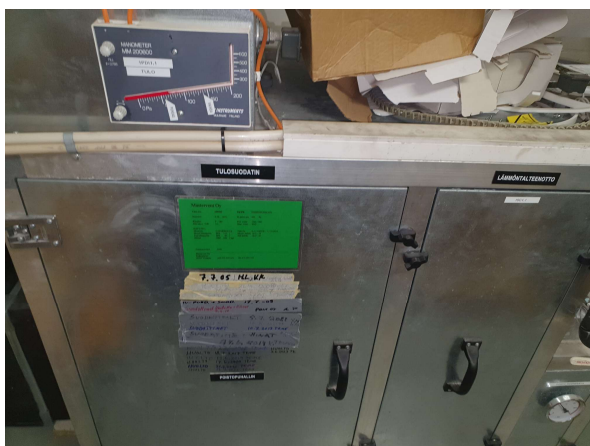
*Länsipäädyn kellarissa on tulo-poisto-kone. Päällisin puolin kunnossa.*

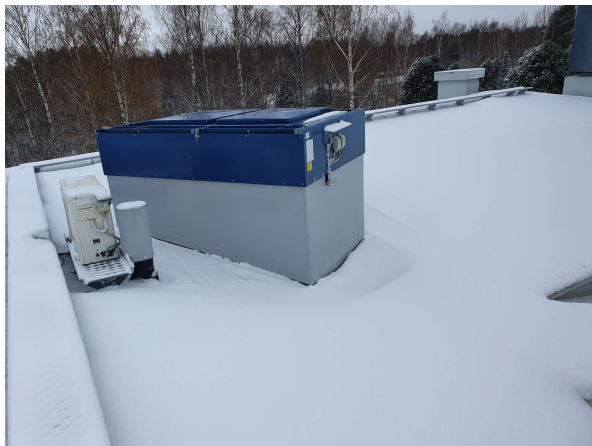
*Länsi-päädystä on keittiön ja 1. krs sosiaalitilojen poistoimurit.*

Rakennuksen keittiön ja ruokalan osalla sekä liikuntasalin osalla on poistoilmanvaihto erillisten huippuimurien avulla. Keittiön ja ruokalan osan huippuimurit on uusittu 2014 ja ne on varustettu lämmöntalteenotolla, joka on liitetty saman päädyn tuloilmakoneisiin. Kone on Retermia TK2LTO01.

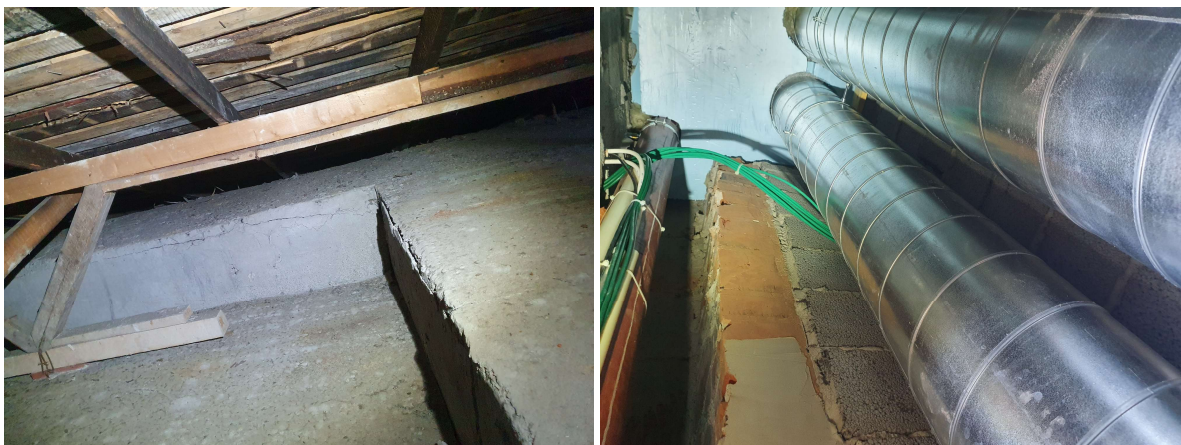
Alkuperäisiä kanavistoja on keittiön ja ruokasalin osalla, sekä liikuntasalin osalla. Keittiössä ja ruokasalissa on kanttikanavia. Liikuntasalin ilmanvaihtokanavat ovat betonirakenteisia. Betonikanavien pinnat eivät ole tasaisia ja kanavia ei saada putsattua luotettavasti.

*Liikuntasalin ilmanvaihtokanavat betonia      Uusitut kanavat kierresaumakanavaa*

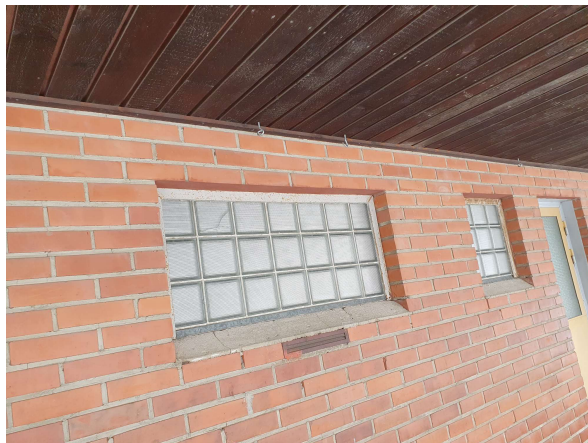
Pukuhuoneissa on ulkoseinässä ikkunoiden alla korvausilmaventtiilit. Venttiileissä on mineraalivillaa, josta irtoaa ärsyystä aiheuttavia kuituja sisäilmaan.

Pukuhuoneiden korvausilmaventtiileissä

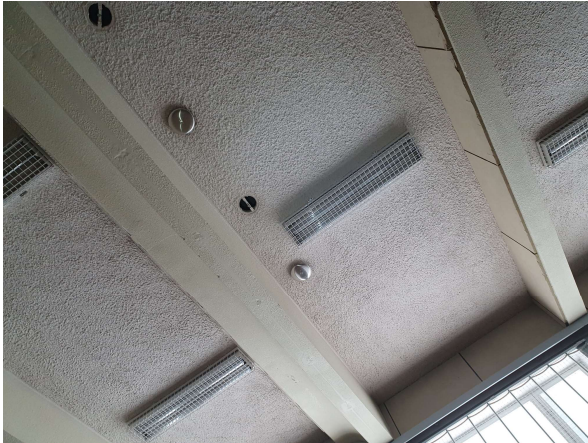
Vanhoja ilmanvaihtoventtiilejä on remontoimattomilla osilla keittiön ympäristössä, keskellä rakennusta ja liikuntasalin ympäristössä. Liikuntasalista puuttuu venttiili kahdesta kanavasta.

*Liikuntasalista puuttuu venttiilejä*

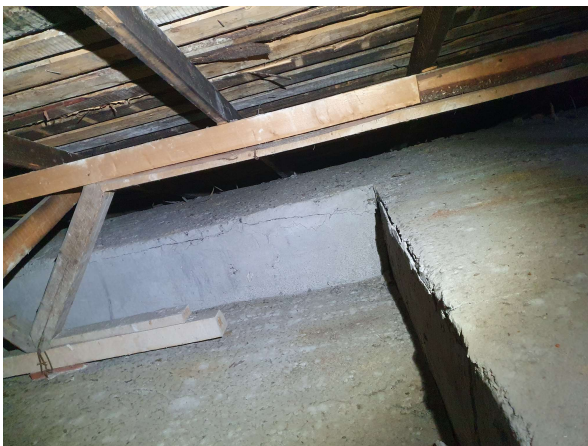
Yläpohjassa sijaitsevat uudemmat ilmanvaihtokanavat on lämmöneristetty mineraalivillalla. Vanhat liikuntasalin betoniset ilmanvaihtokanavat on eristetty Toja-levyllä sekä pinnoitettu betonilla ulkoa päin.

*Liikuntasalin ilmanvaihtokanavat*

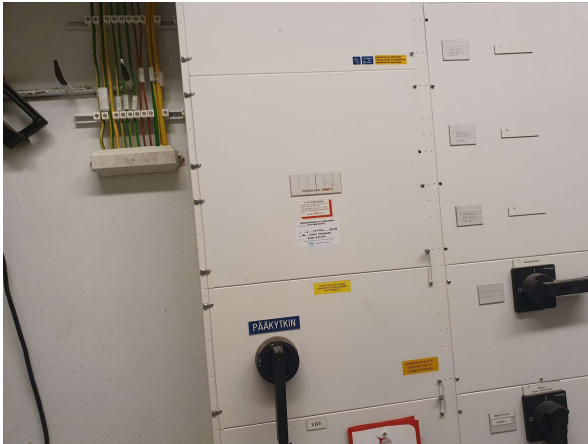
Pääsulakekoko on 3 x 25A. Sähköpääkeskus on uusittu, ajankohta ei ole tiedossa. Sähköistys on kuitenkin osin alkuperäistä. Esim. valonkatkaisijat ovat suurelta osin alkuperäisiä.

*Sähköpääkeskus uusittu*

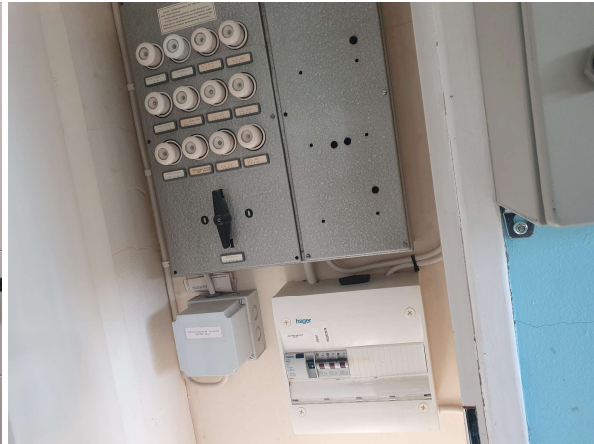
*Sähköistystä usean eri ikäistä*
